## 卷末-1 壁面拡大写真

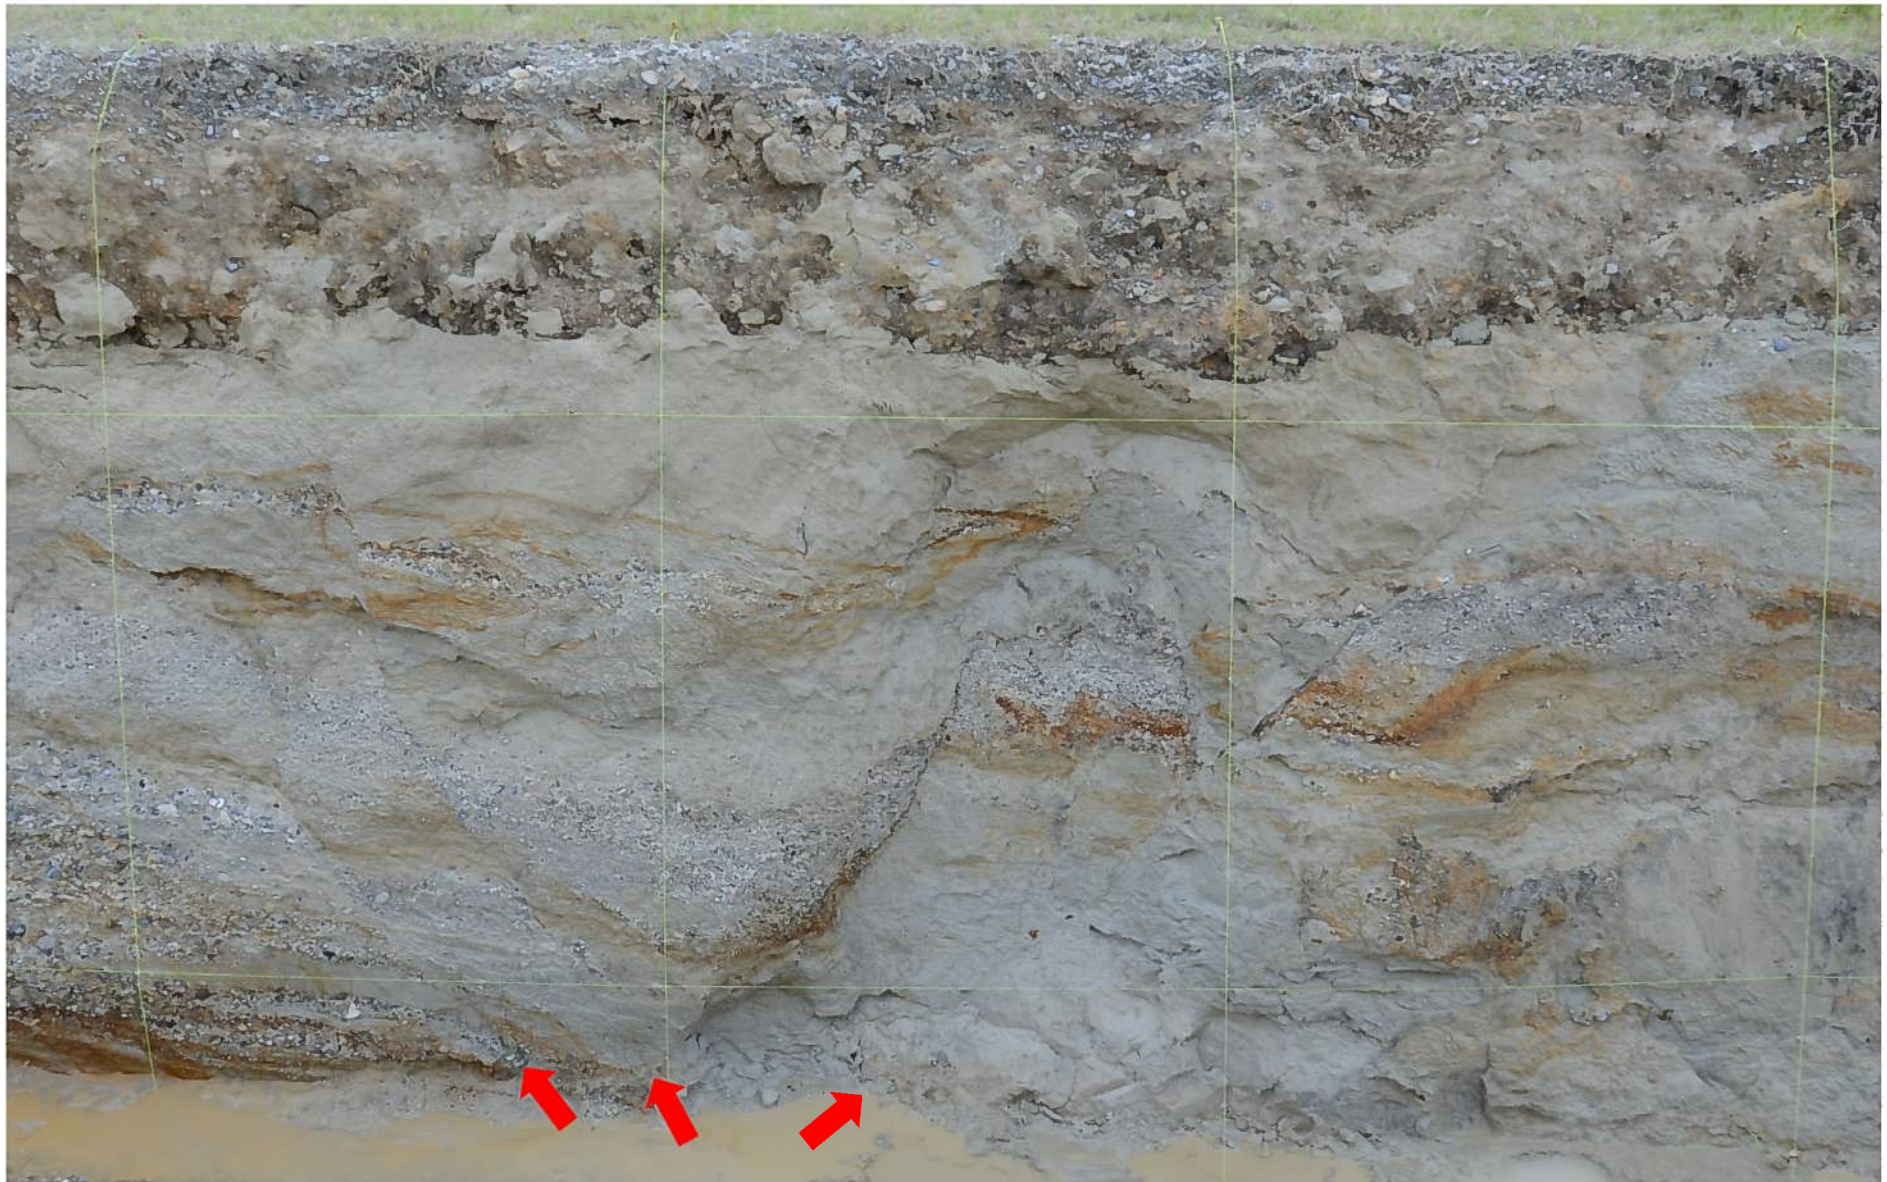
変位箇所拡大写真  
測点25～26付近

正断層的な変位が見られる

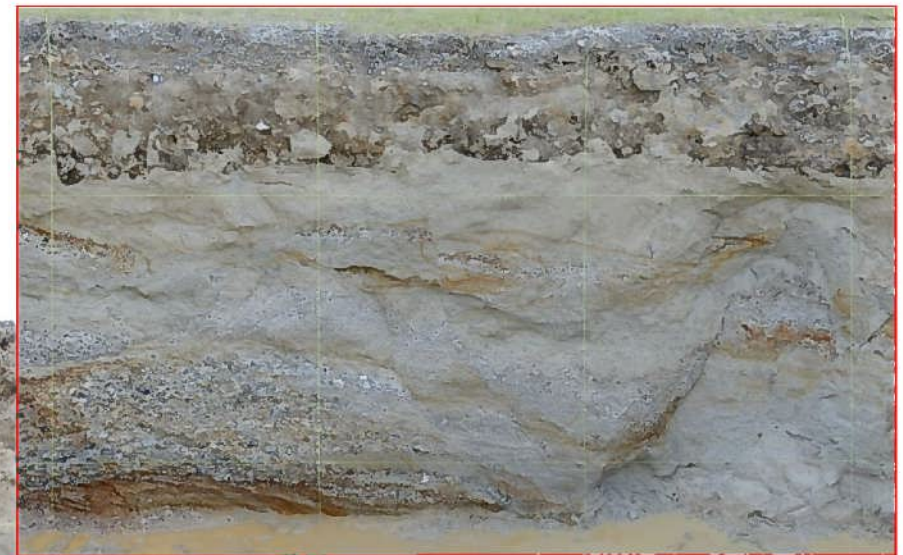
追加掘削後写真

西傾斜断層は東傾斜断層で交わり伸びない

東傾斜断層は砂礫層で不明瞭になる

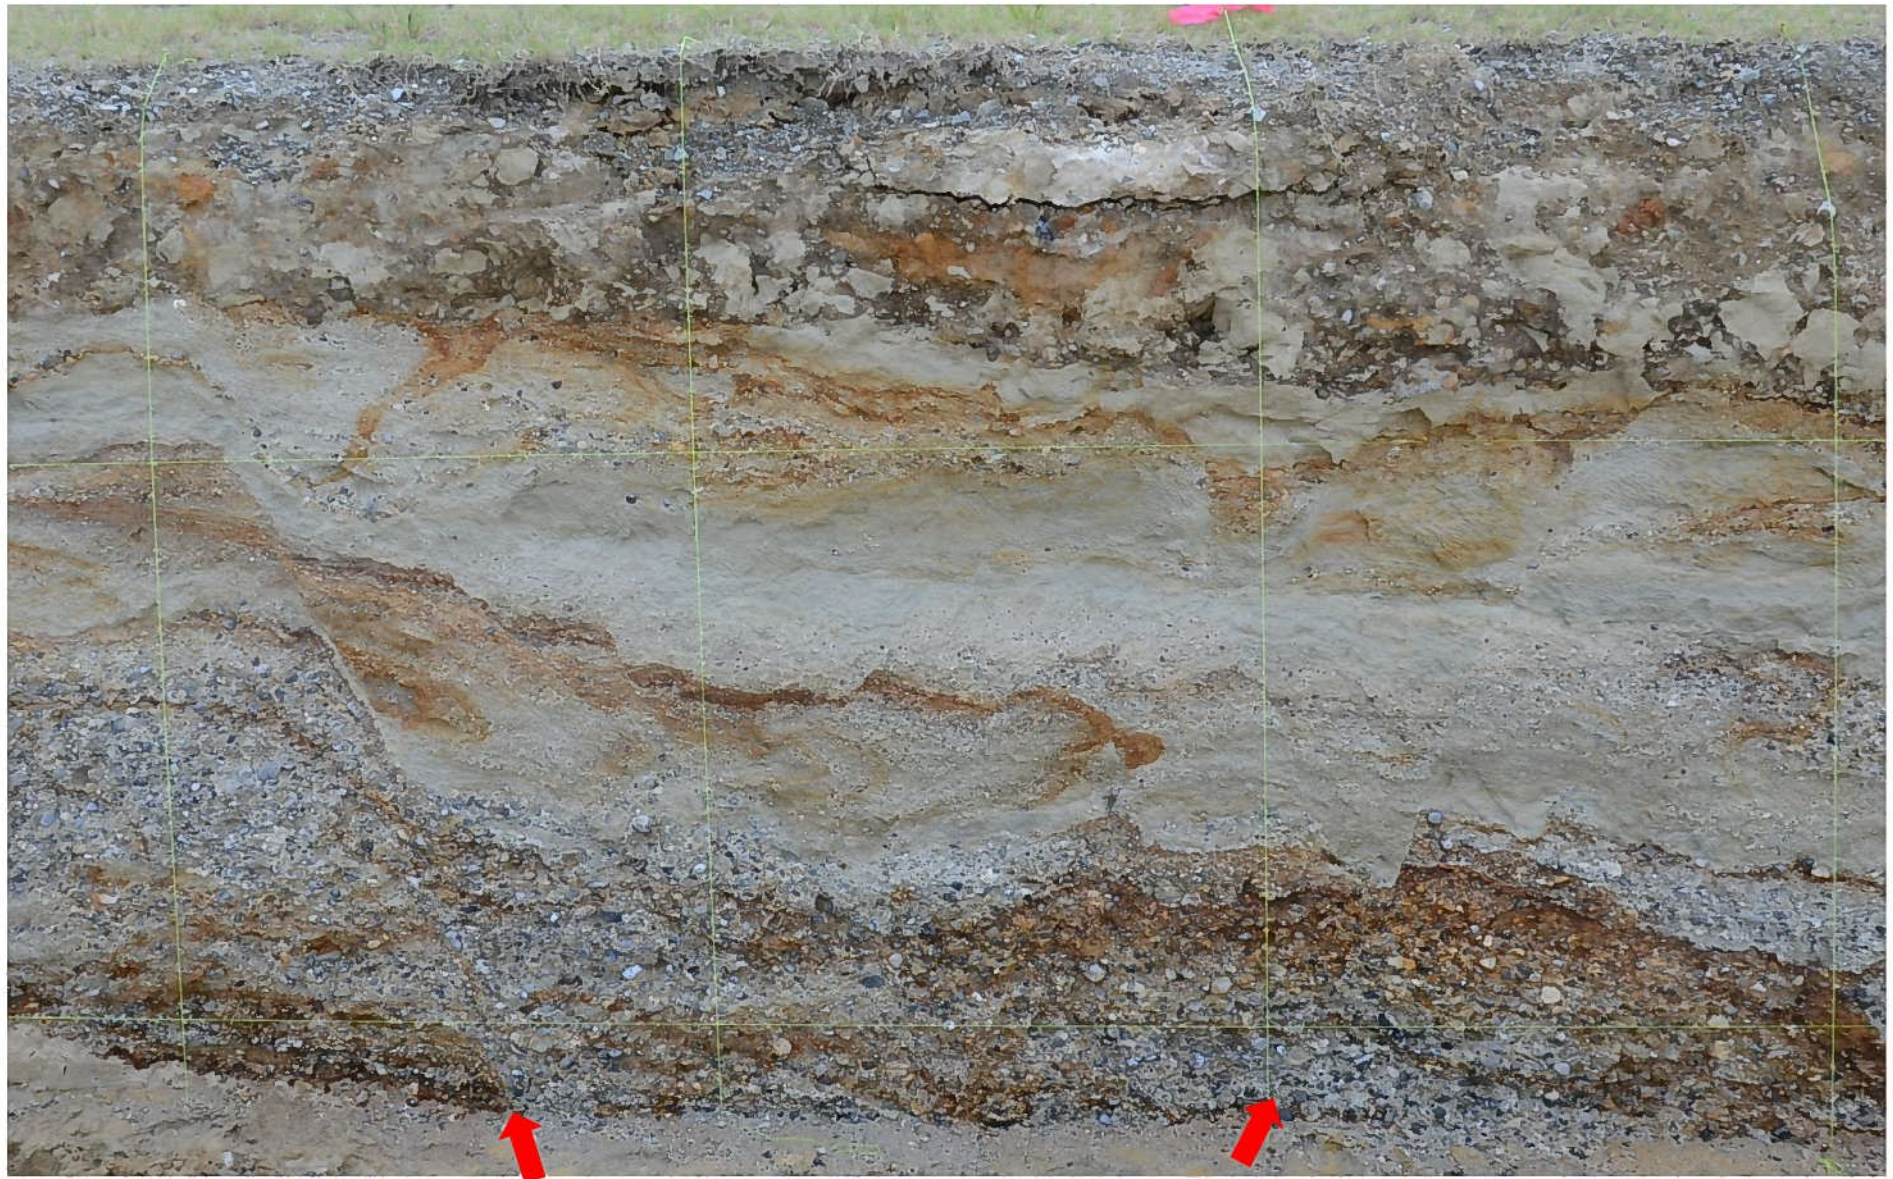
変位箇所拡大写真  
測点30～31付近

正断層的な変位が見られる

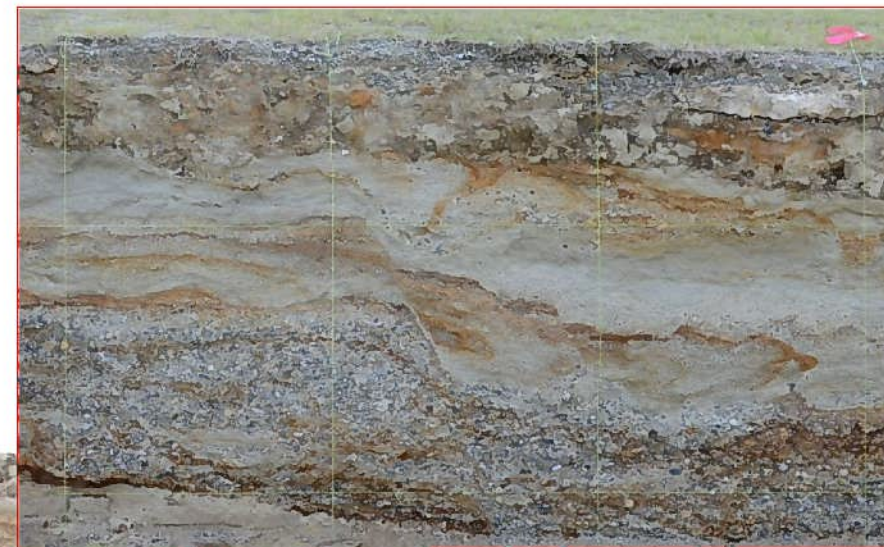
追加掘削後写真

西傾斜断層は砂礫層  
で不明瞭になる

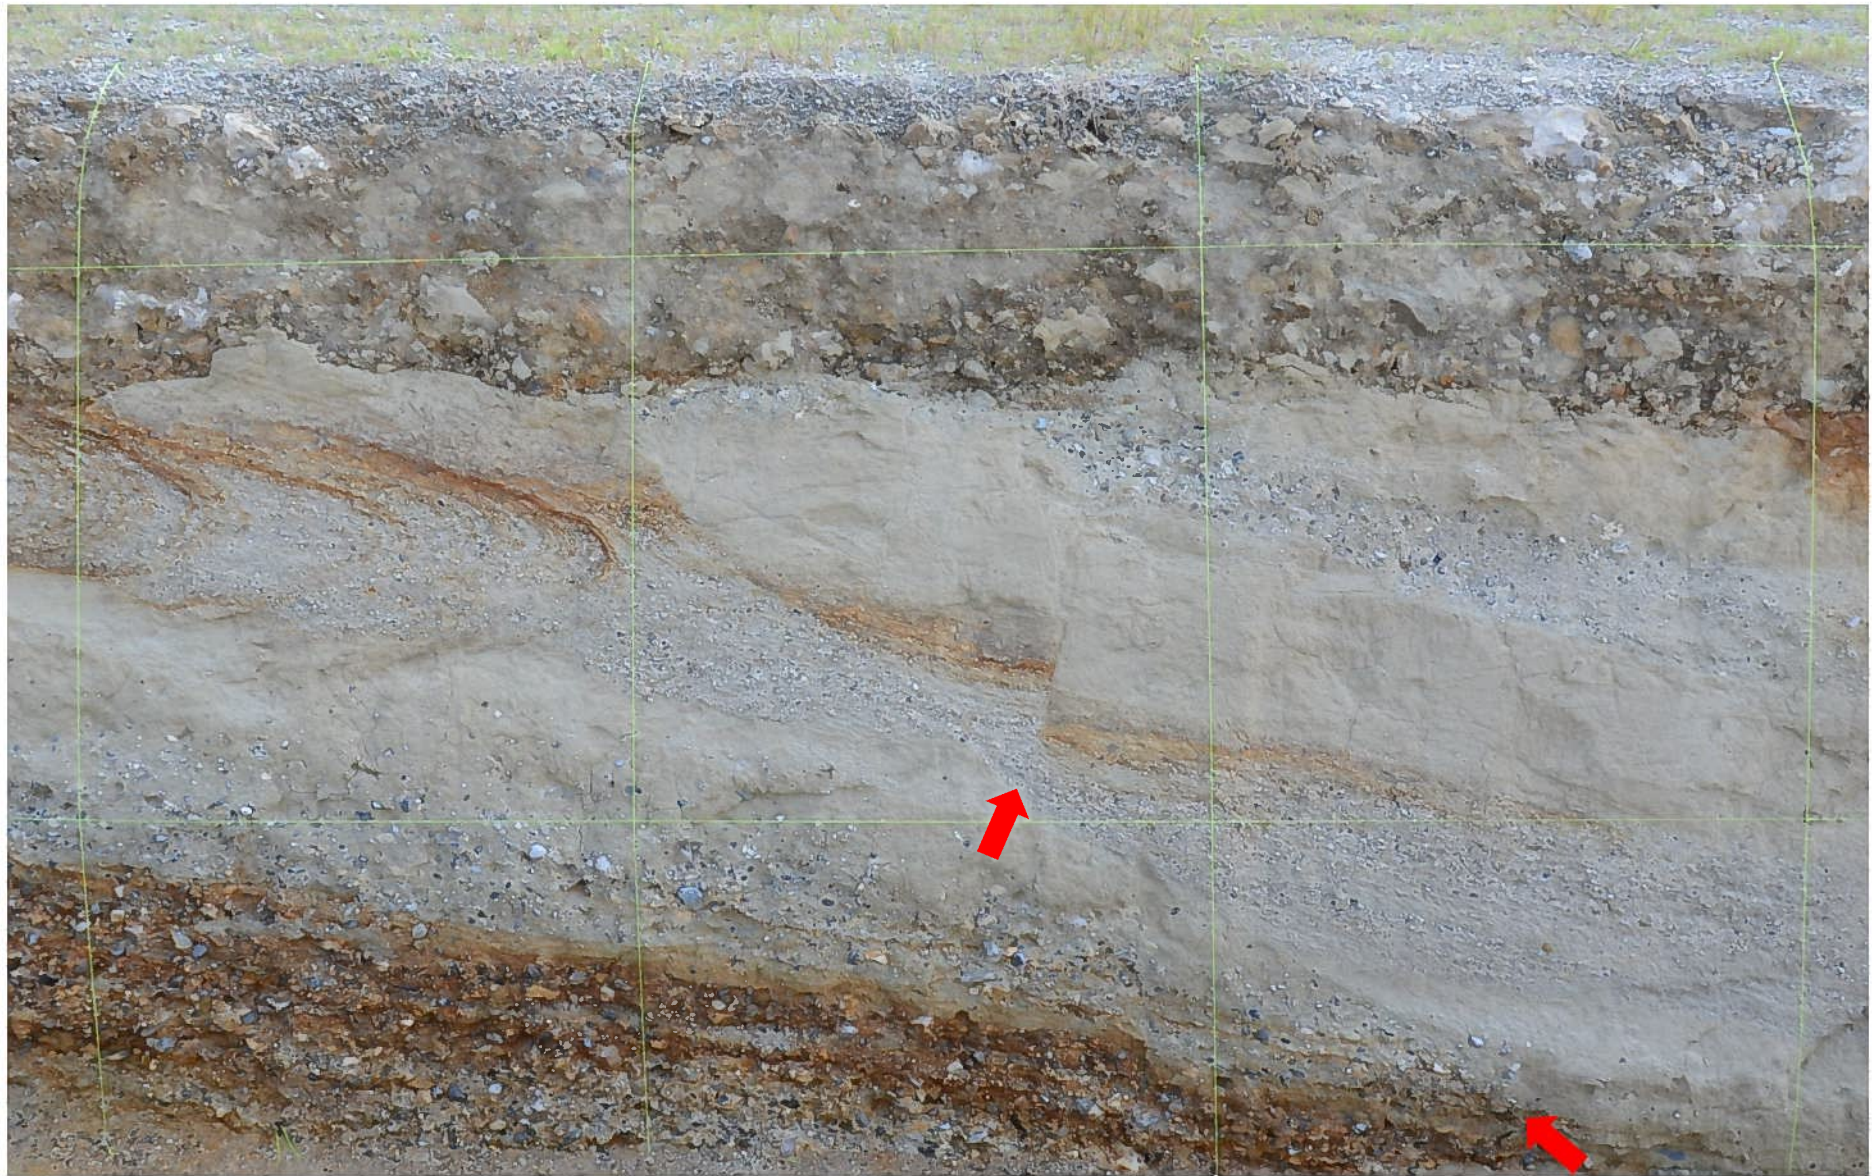
変位箇所拡大写真  
測点62～63付近

正断層的な変位が見られる

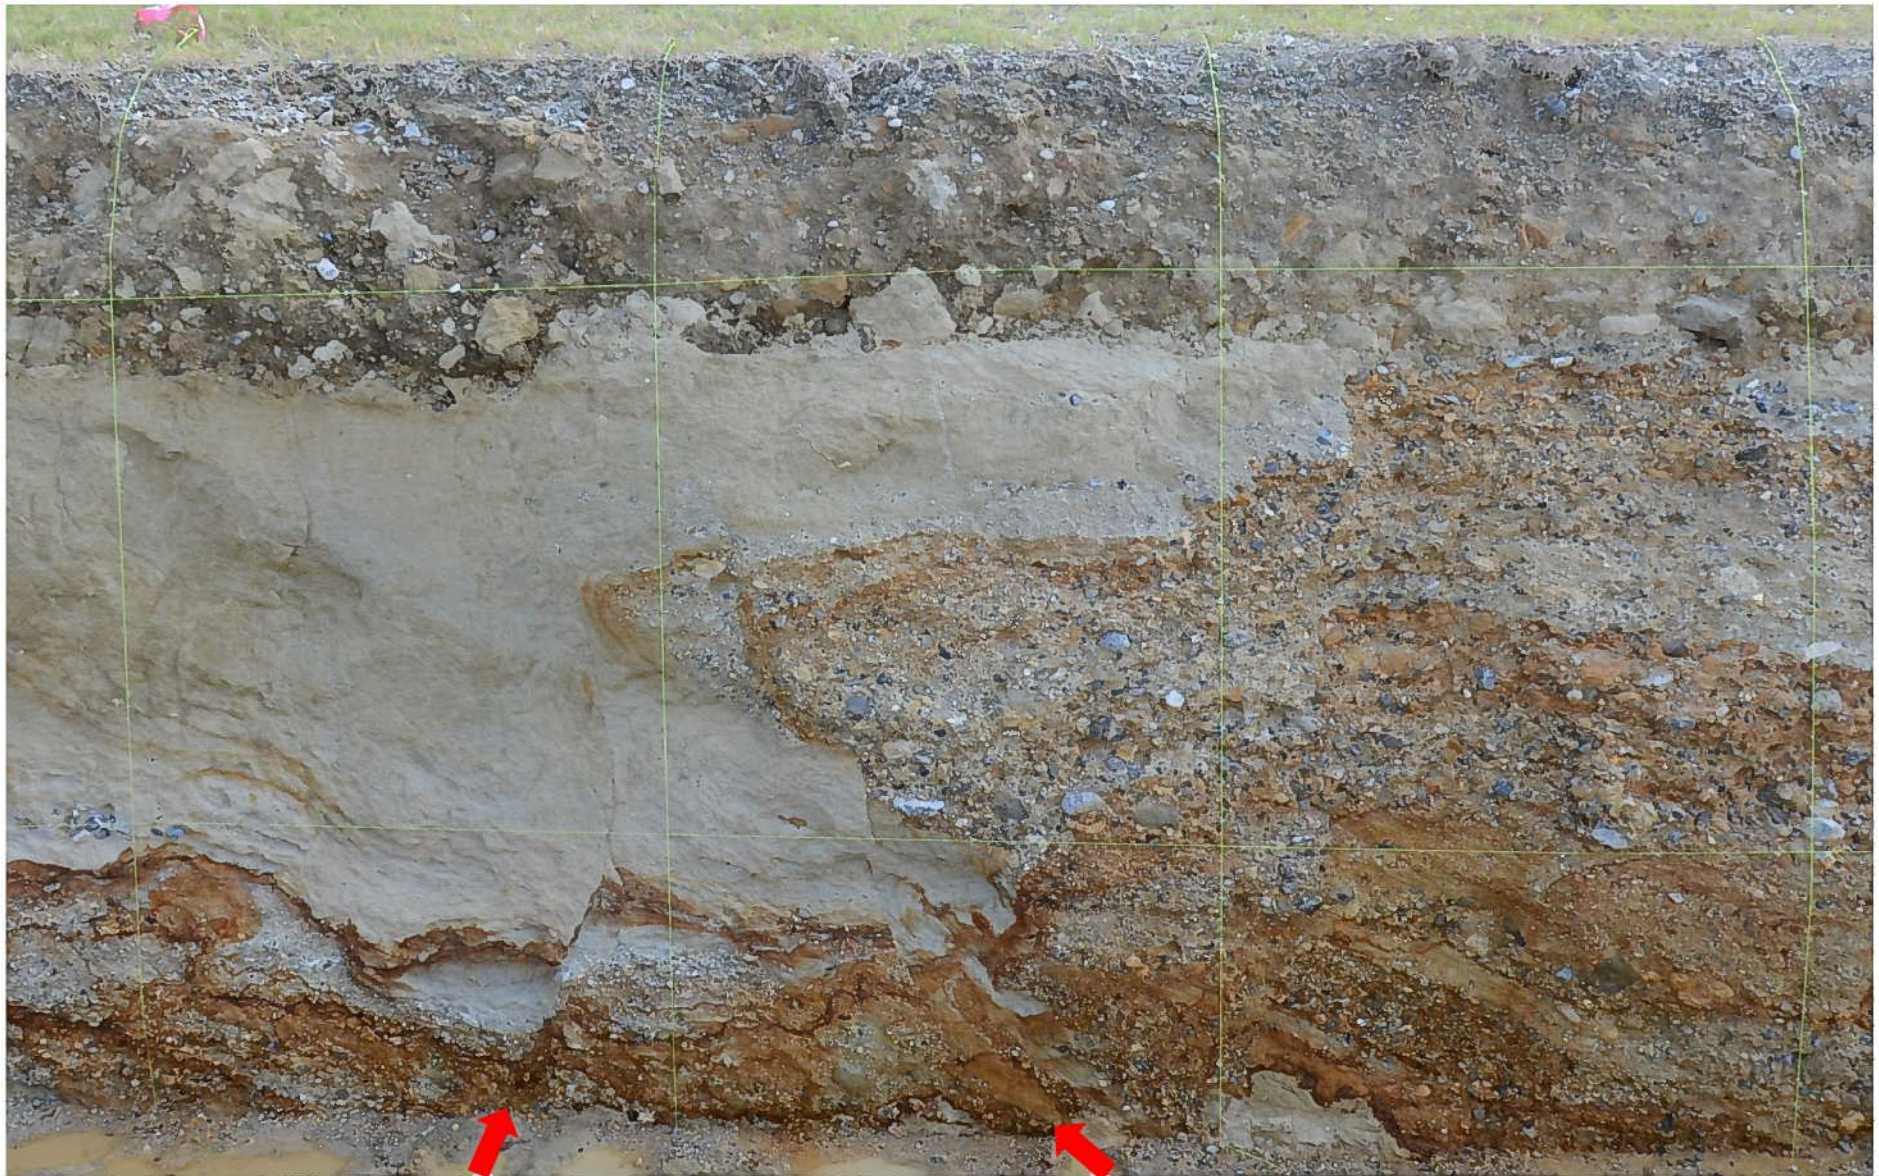
変位箇所拡大写真  
測点68～69付近

正断層的な変位が見られる

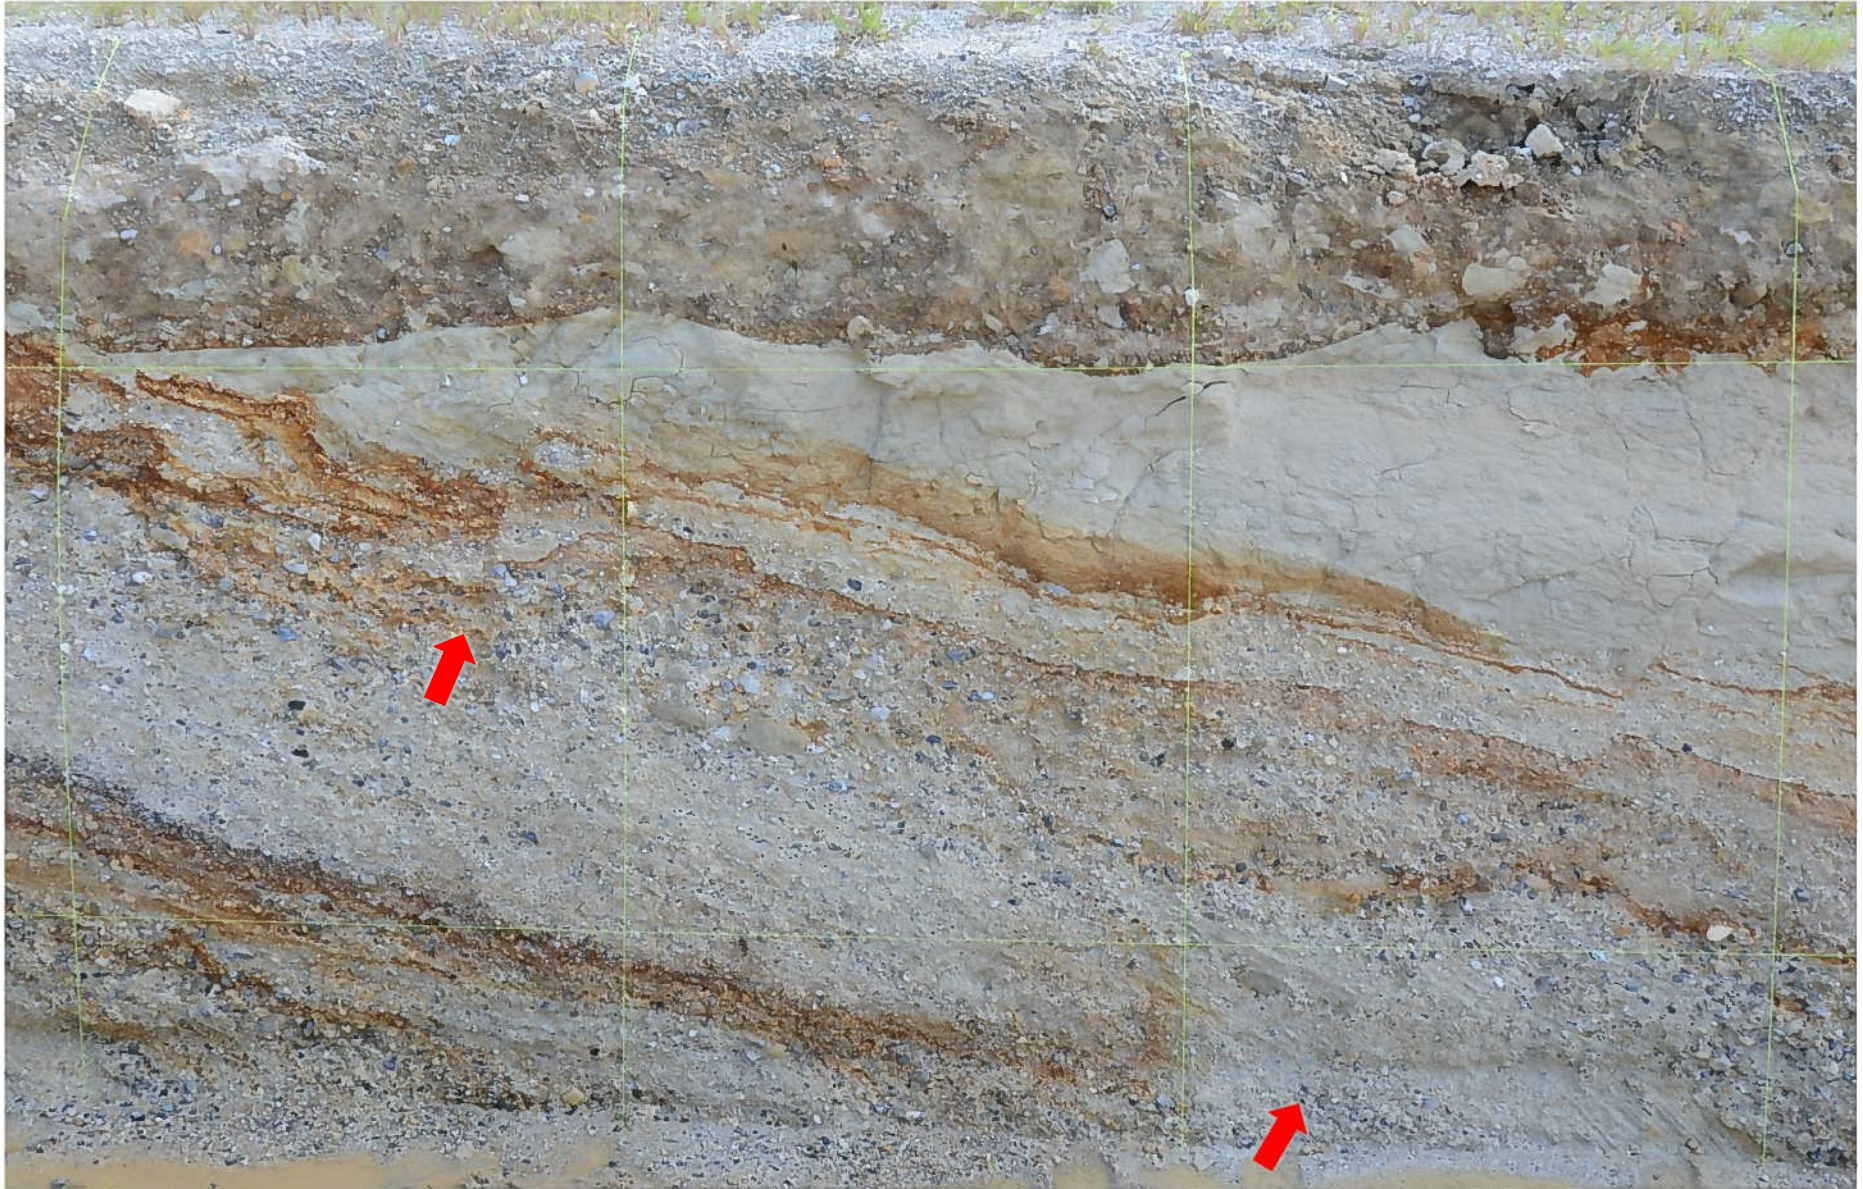
変位箇所拡大写真  
測点77～78付近

正断層的な変位が見られる

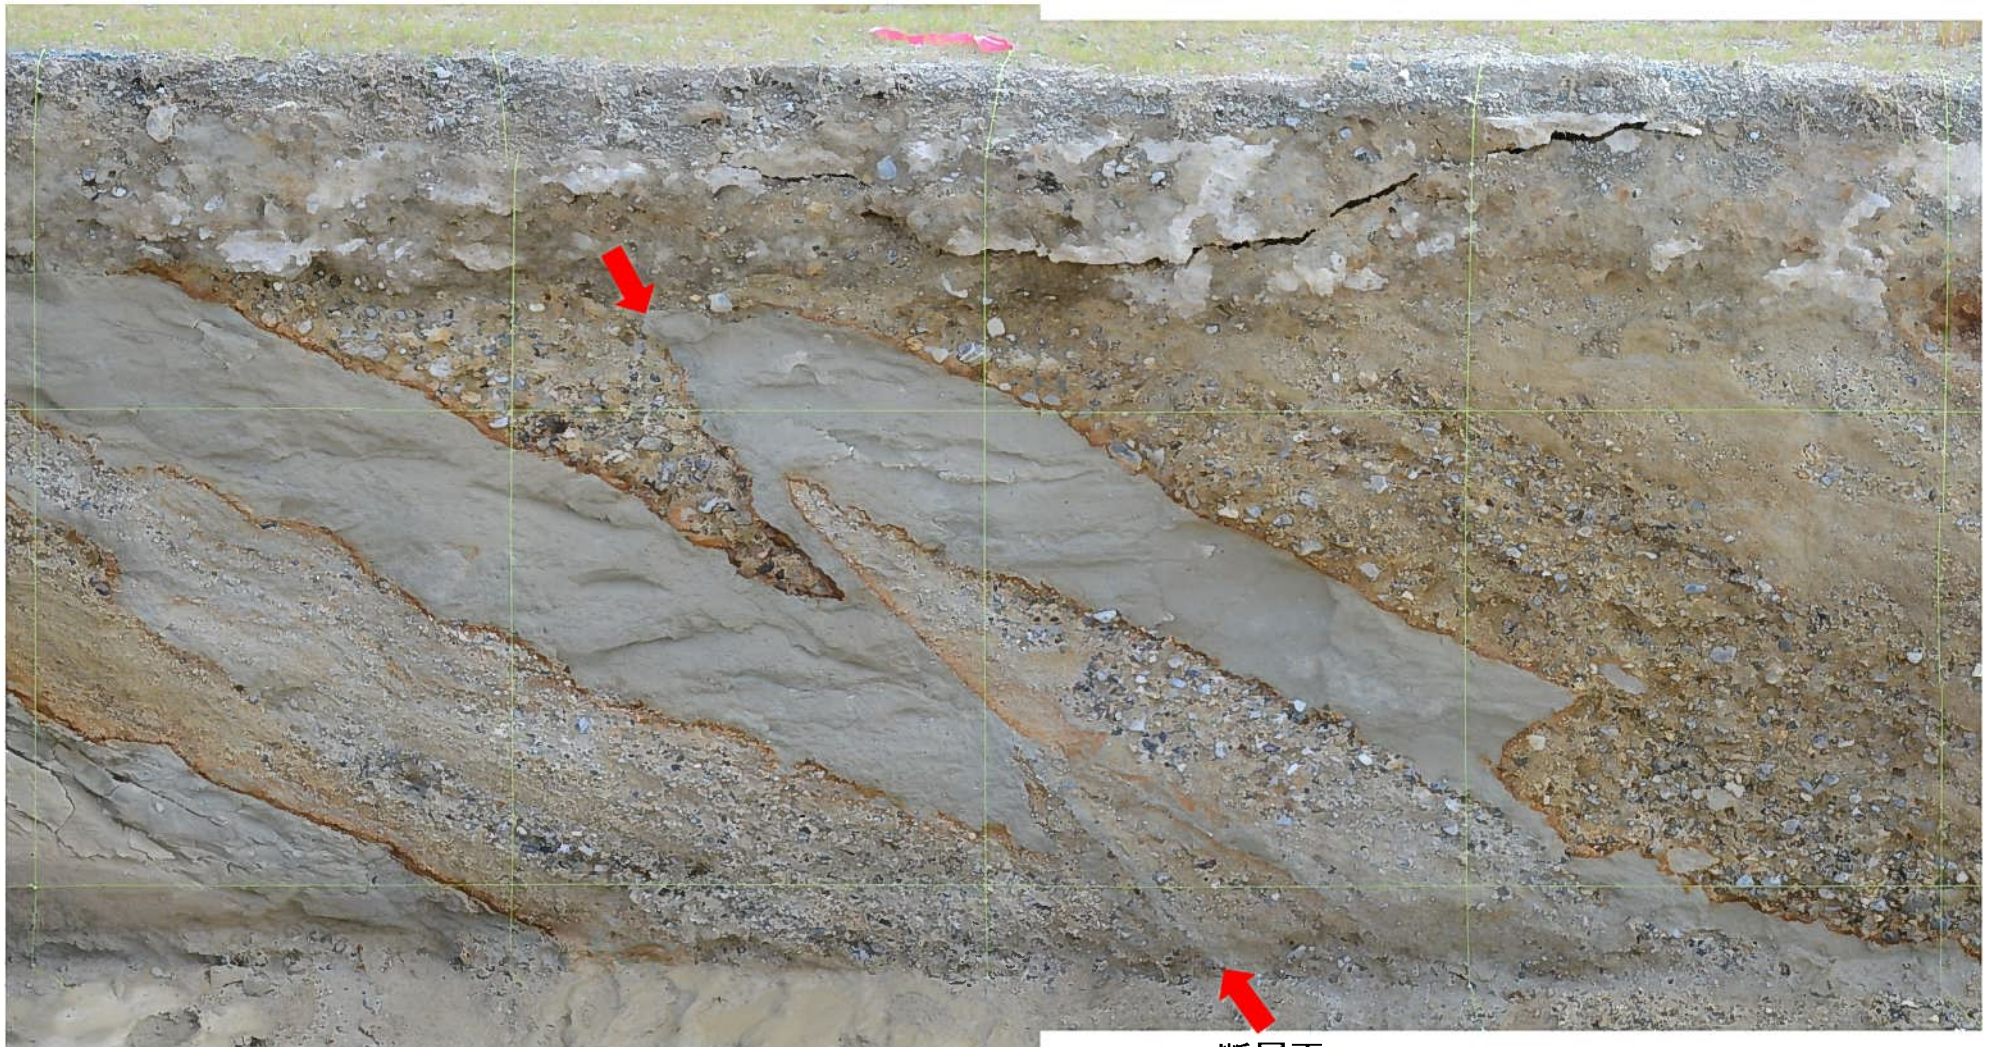
変位箇所拡大写真  
測点89～91付近

断層面

大きな変位が見られる断層  
逆断層的な変位が見られる

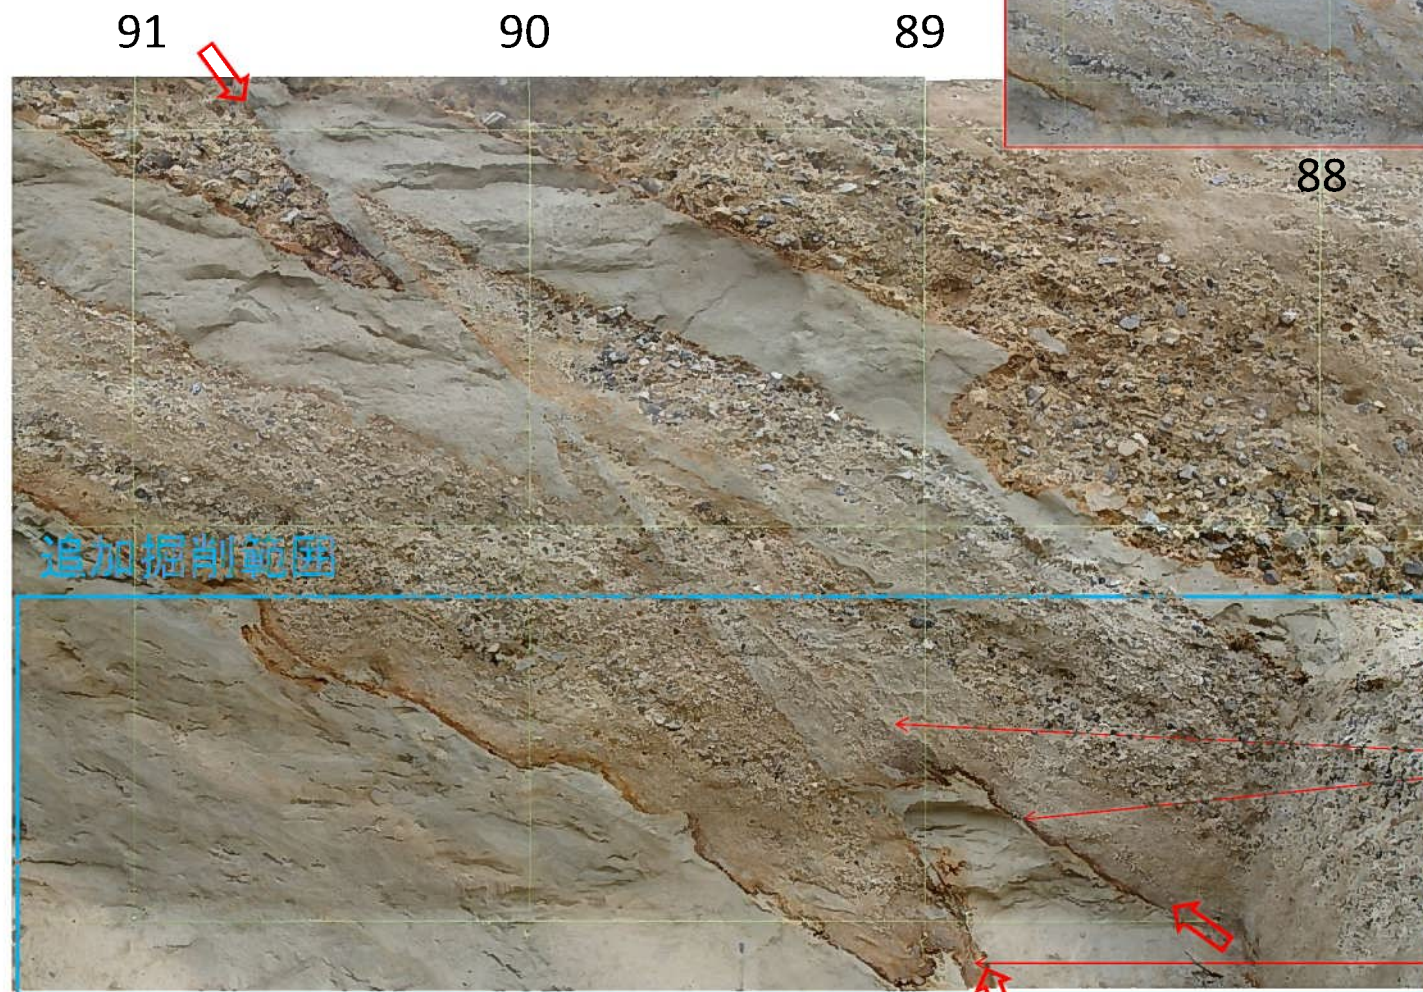
追加掘削前写真

西傾斜断層は分岐し、  
層理面に連続する

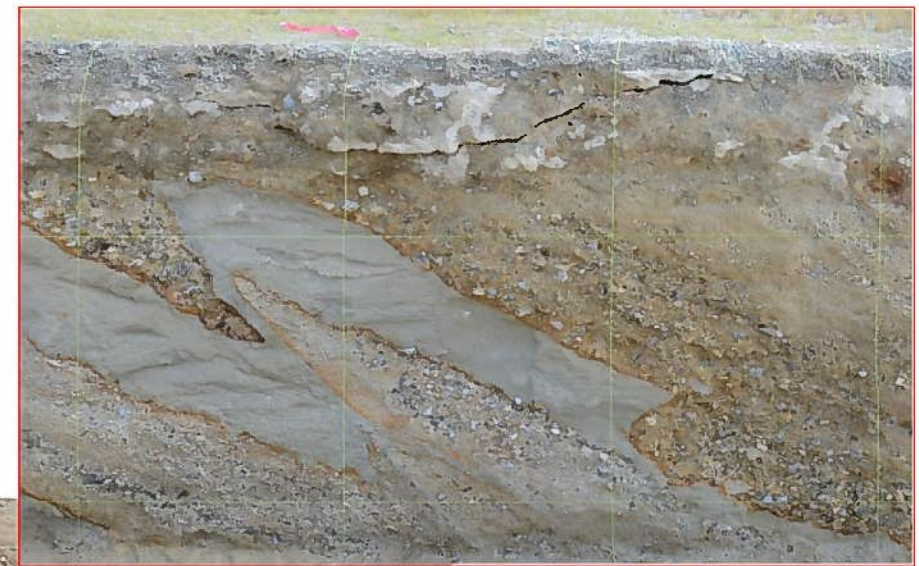
追加掘削後写真

西傾斜断層は  
連続している

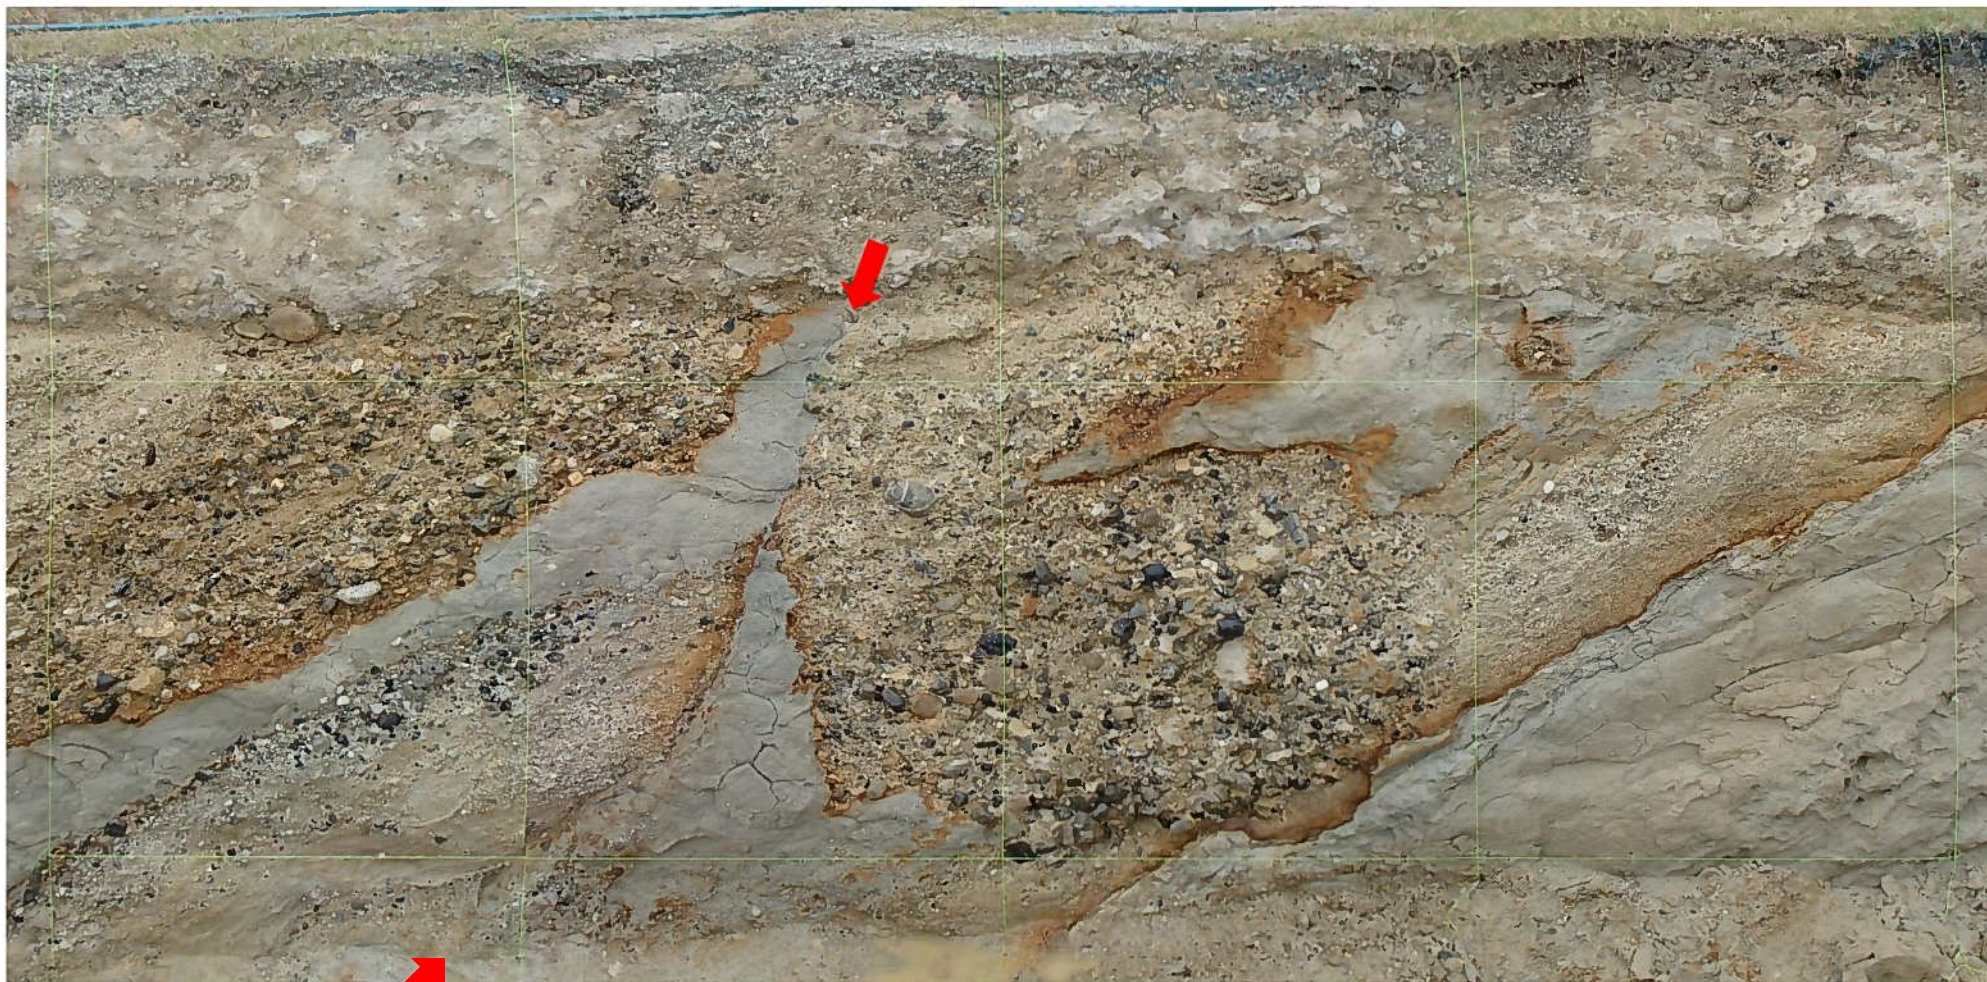
変位箇所拡大写真(北壁面)  
測点89～91付近

断層面

大きな変位が見られる断層  
逆断層的な変位が見られる
