焼却施設用地 地質・トレンチ調査業務委託

トレンチ調査  
報告書

平成31年3月

株式会社ダイヤコンサルタント

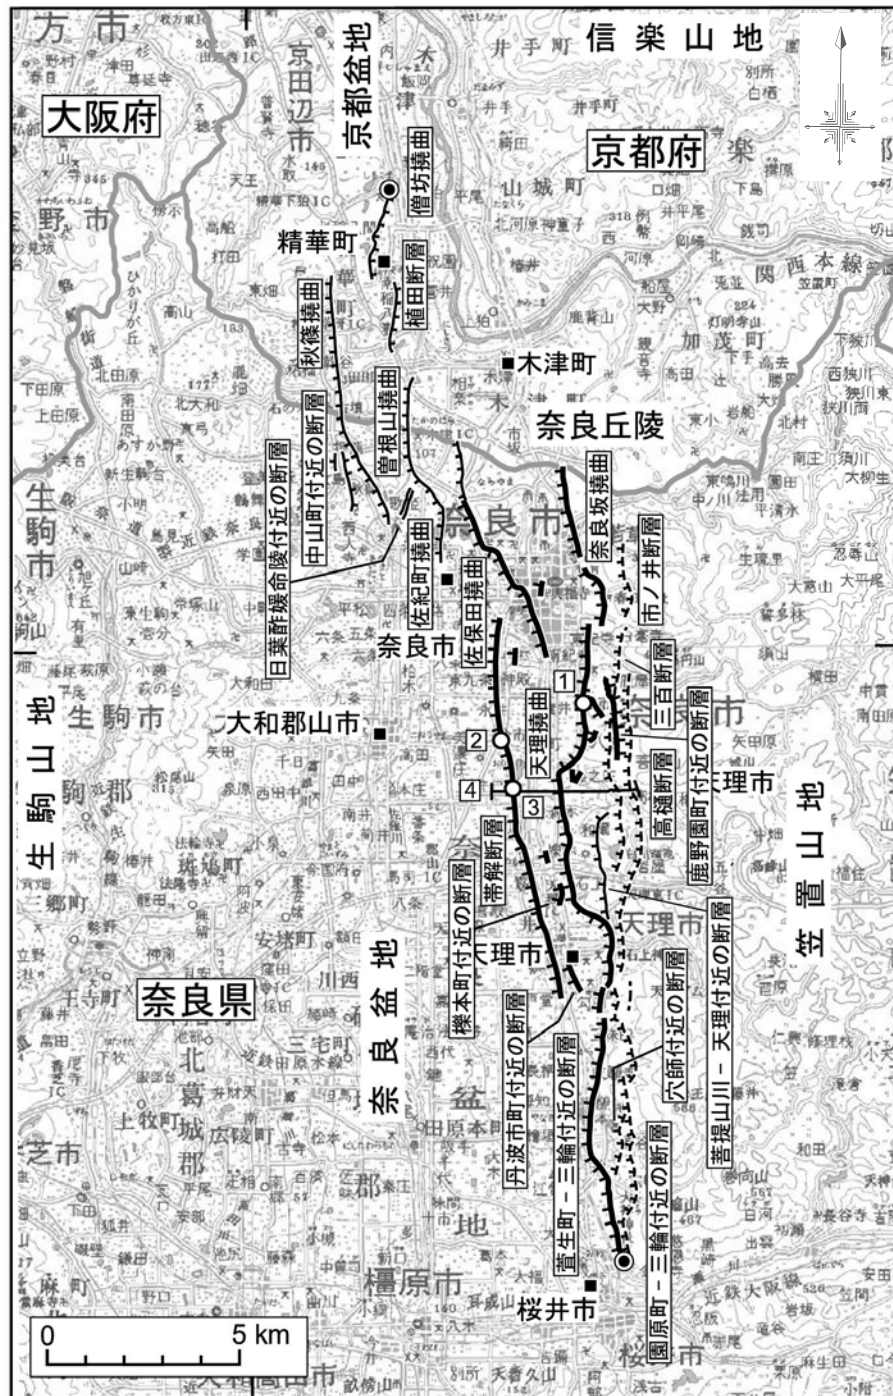
図 2-1 奈良盆地東縁断層帯の構成（地震調査委員会より引用）

独立行政法人産業技術総合研究所 平成 25 年度「活断層の補完調査」成果報告書「奈良盆地東縁断層帯」によると、奈良盆地東縁断層帯（京都盆地-奈良盆地断層帯南部）は、京都府精華町から奈良県奈良市付近を経て桜井市に至る活断層帯である（図 2-1 および表 2-1）。

地震調査研究推進本部地震調査委員会（2001）によると、奈良盆地東縁断層帯は、京都府城陽市の南部から奈良県桜井市まではほぼ南北に延びる長さ約 35km の活断層帯である。全体として西側に対し東側が相対的に隆起する逆断層であり、横ずれ成分は認められない。

図1 奈良盆地東縁断層帯の位置と主な調査地点

1：今市町地区，2 古市町地点，3：井戸野町地点，4：P波浅層反射法  
 探査測線，◎：断層の南端と北端。太線は変動地形が明瞭な活断層帯。  
 細線は変動地形が不明瞭な断層帯。破線は中期更新世以後に活動を停止  
 している可能性がある活断層。基図は国土地理院発行の数値地図  
 200000「京都及び大阪」および「和歌山」を使用。

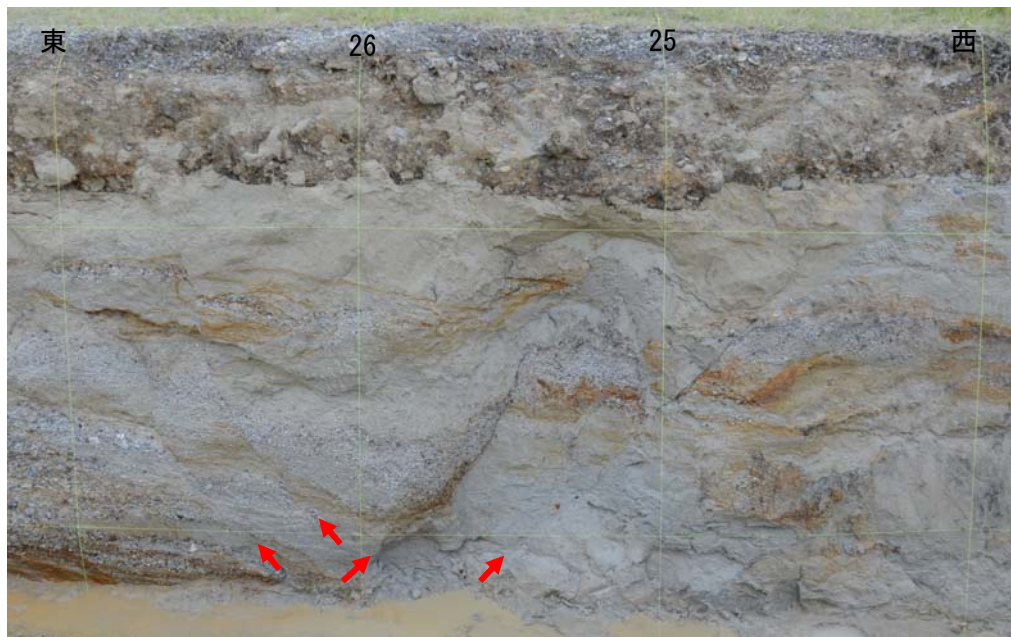
図 5-1 測点 25-26m 付近の拡大スケッチ

測点 22～39m の区間は大阪層群がほぼ水平に堆積している。礫層、砂層、シルト層が水平に分布し、所々でラミナ構造が認められる。この区間では、複数の正断層が認められる。傾斜は西傾斜、東傾斜ともに認められる（写真 5-3, 図 5-1）。

写真 5-3 測点 25-26m 付近の正断層  
(赤矢印が断層位置)

⑤Nf: TN33e/56S

⑥Nf: TN18W/60W

⑦Nf: TN53E/52N

⑧Nf: TN73E/56N

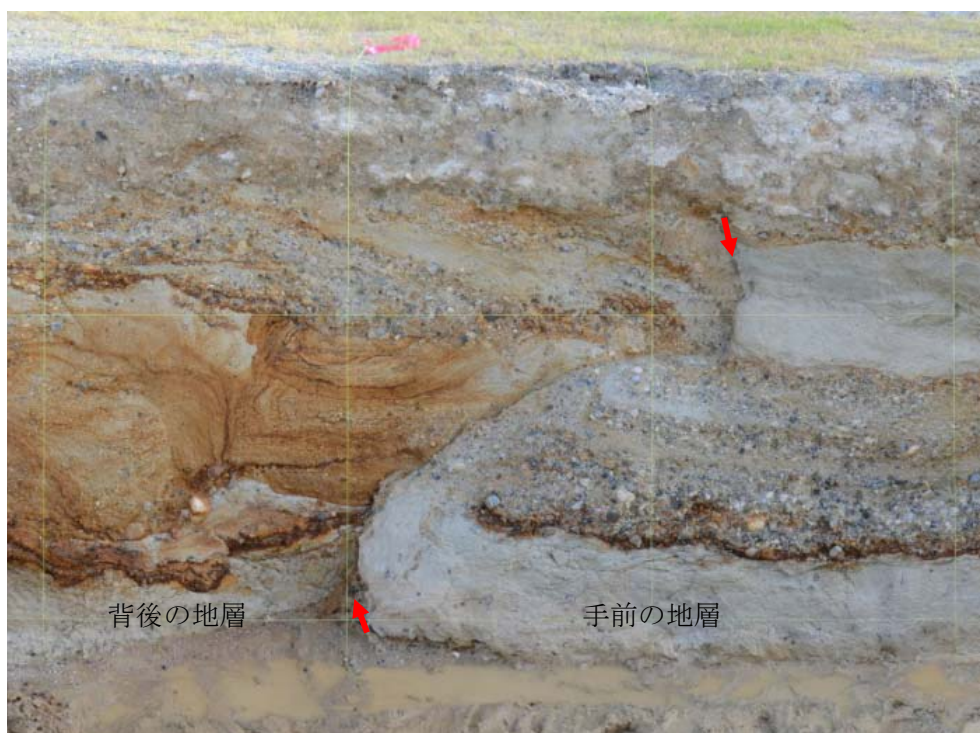
図 5-2 測点 39-40m 付近の拡大スケッチ

測点 39m 付近では、壁面に対して前後に違う地層が分布している境界が認められる。測点 39m より西側は水平に堆積したシルト、砂礫、シルトの互層が分布しているが、測点 39m より東側は、上位に砂礫層、下位にシルト層が分布し、西側とは連続していない。西側で認められる地層は壁面に平行に薄く分布し、その背面に東側で認められる地層が分布している（写真 5-4 図 5-2）。

写真 5-4 測点 39-40m 付近の地質境界  
(赤矢印が地質境界)

- ①6Nf: TN82W/80S
- ①7 b: TN11W/5E
- ①8Nf: TN69W/90

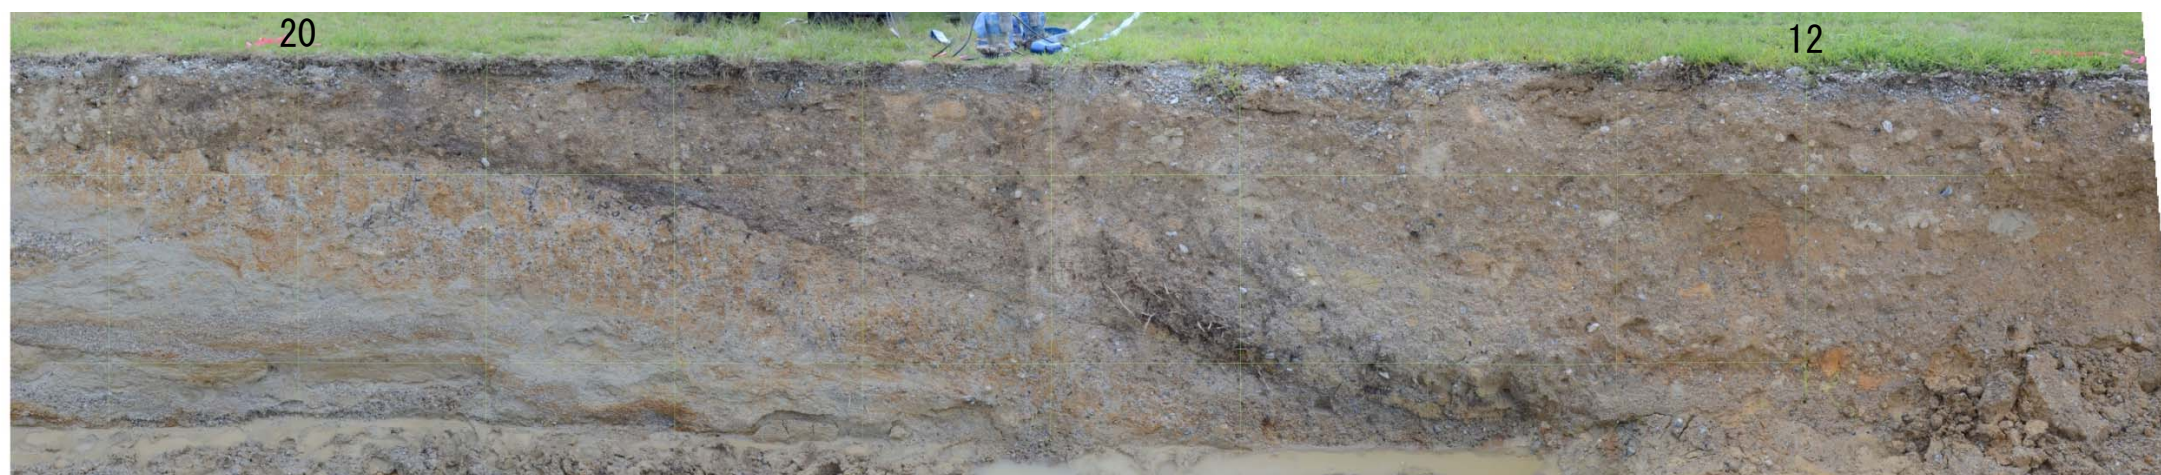
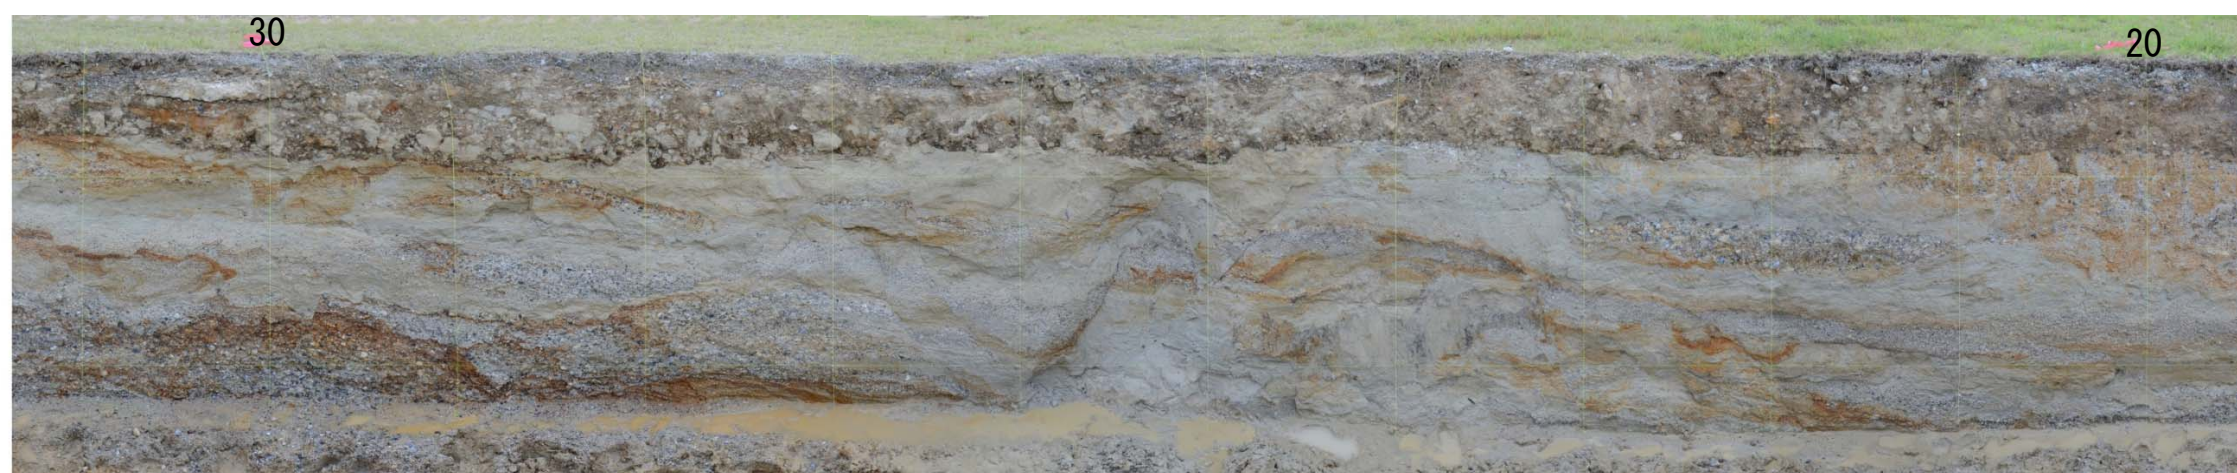
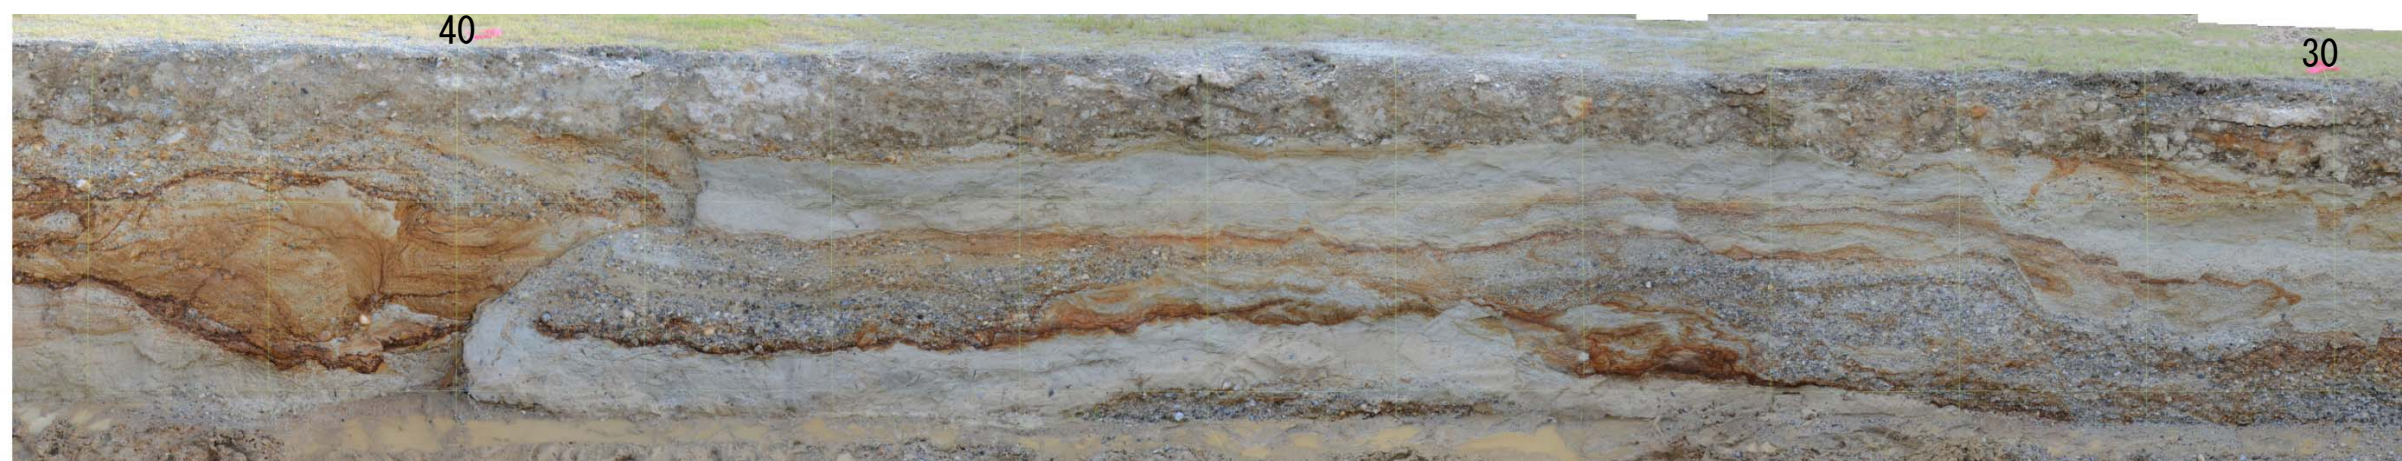
図 5-4 トレンチ壁面写真－1（南側壁面測点 10-40m）

トレンチ壁面写真を図 5-4～図 5-6 に、トレンチ壁面スケッチを図 5-7, 図 5-8 に示す。

測点 13～22m の区間では盛り土、旧土壌及び旧崖錐堆積物の下に大阪層群が分布する。

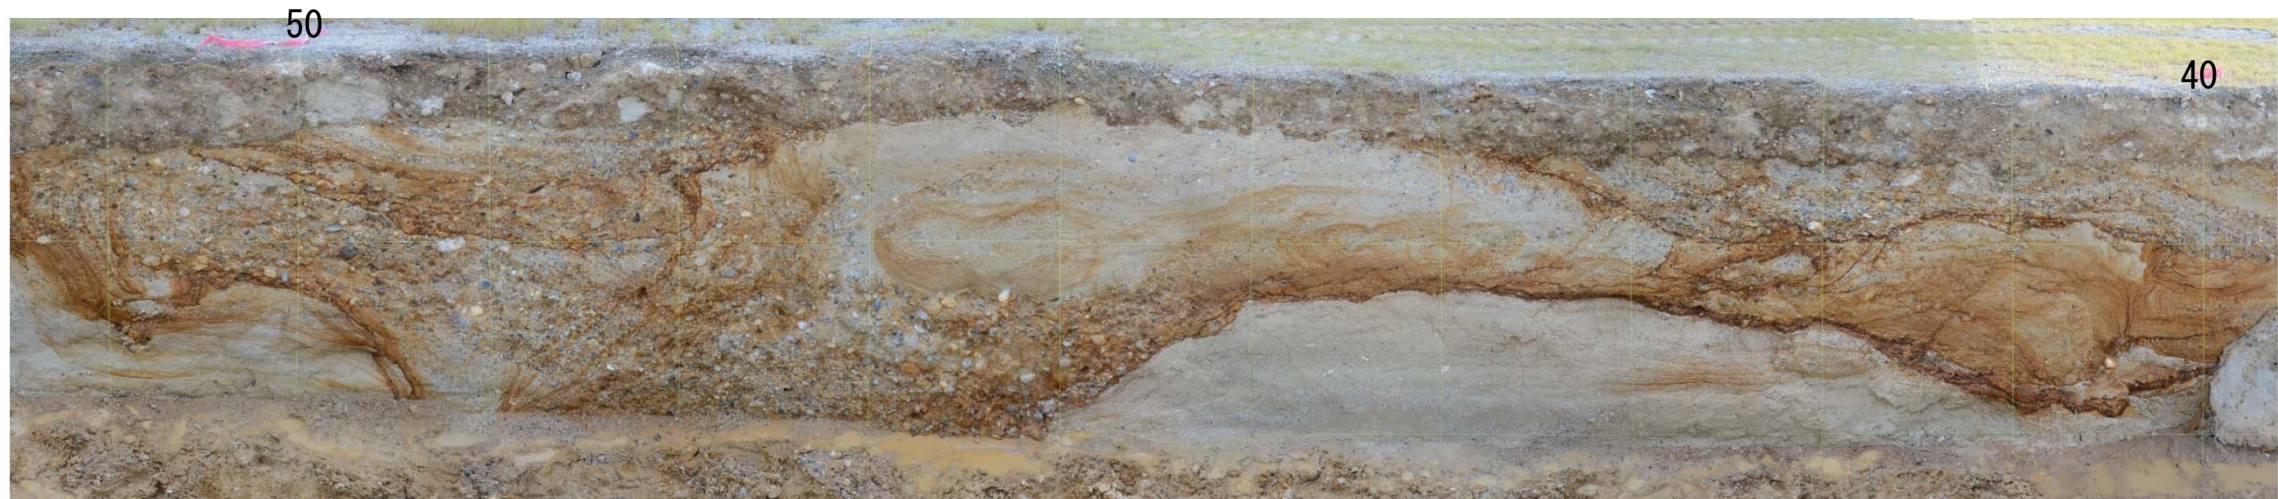
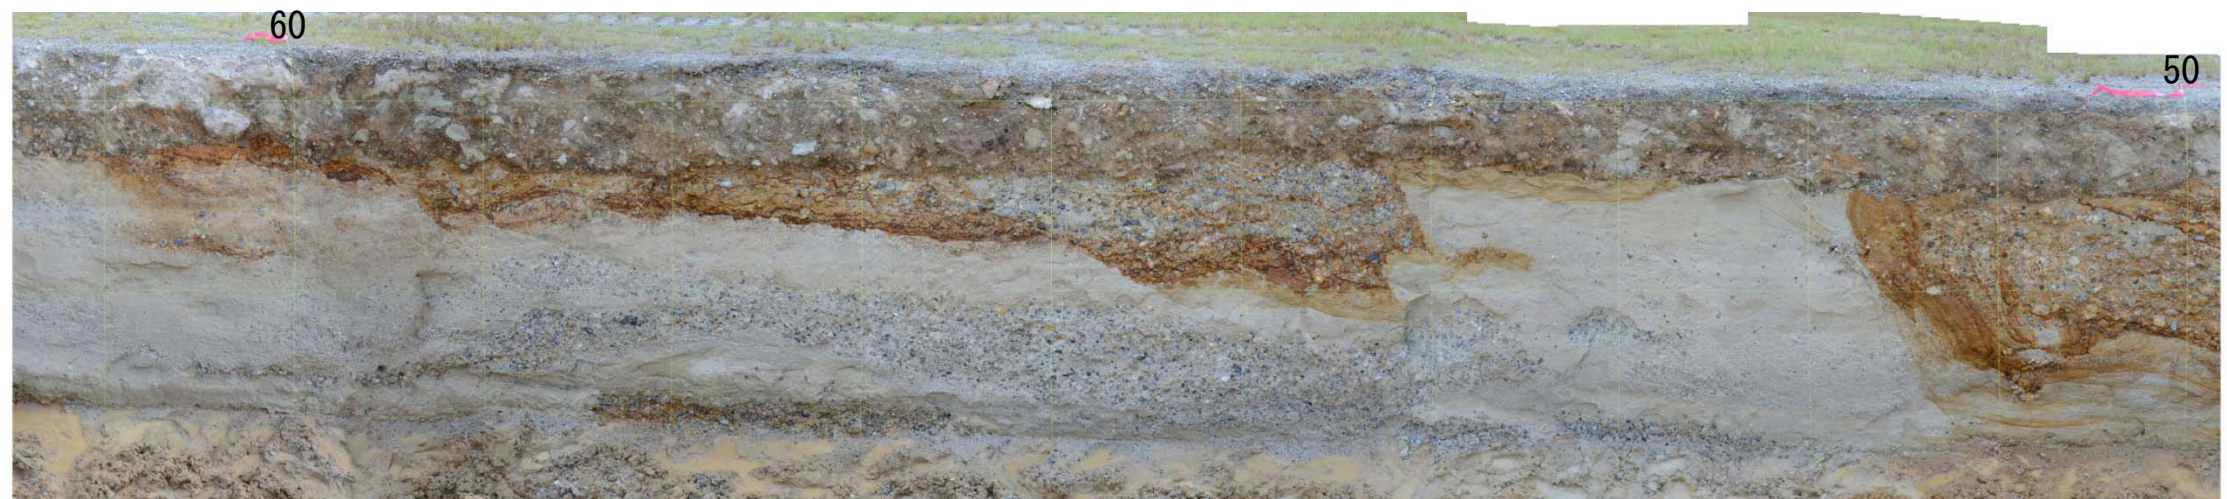
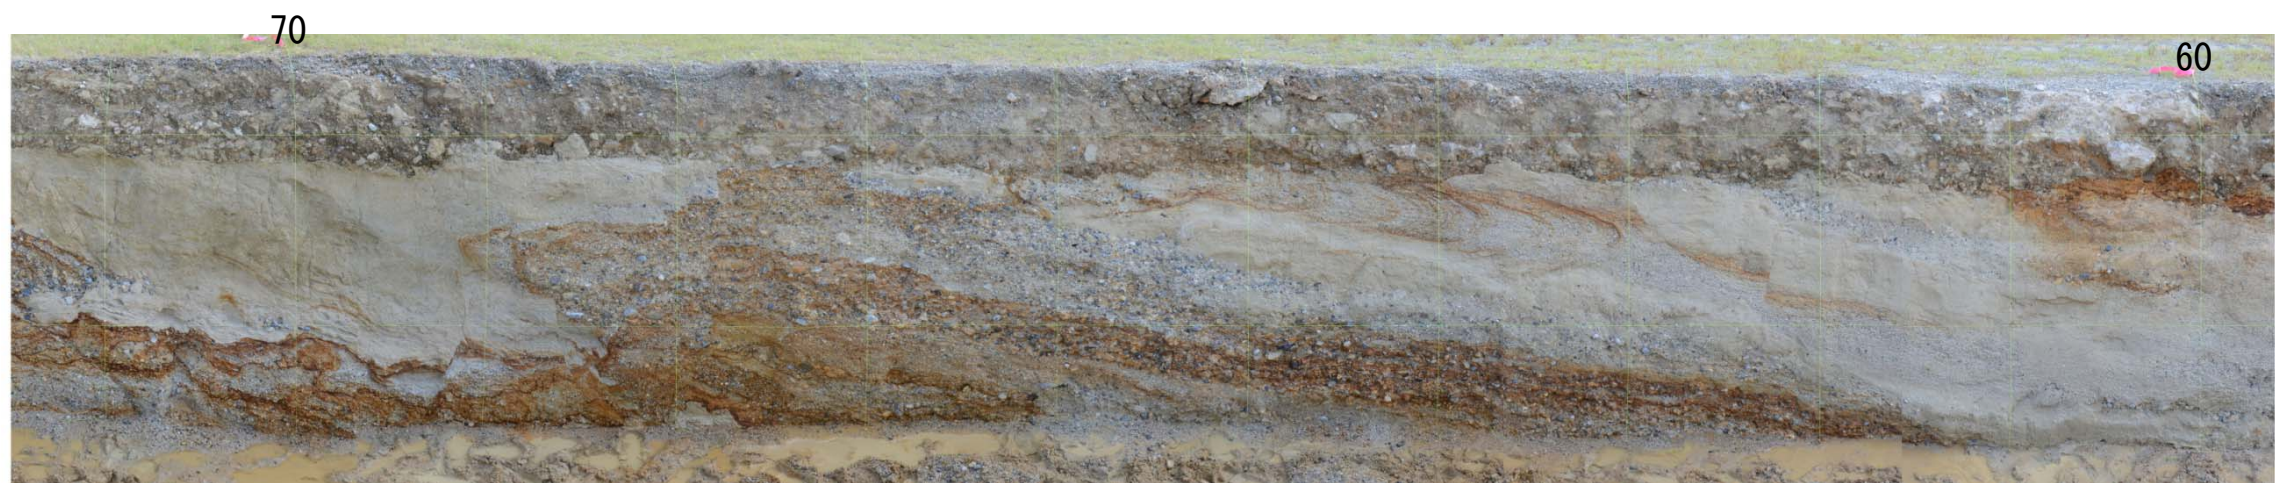
図 5-5 トレンチ壁面写真-2 (南側壁面測点 40-70m)

測点 60m 付近より東側で地層の傾きが認められるようになる。特に測点 62m 付近の断層から東側では、シルト層の分布、ラミナの構造が傾いてくる。傾きは東に行くほど大きくなり、測点 65m 付近で 10 度程度、測点 75m 付近で 15 度程度となる。さらに測点 85m 付近のシルト層は 20 度程度傾斜している。

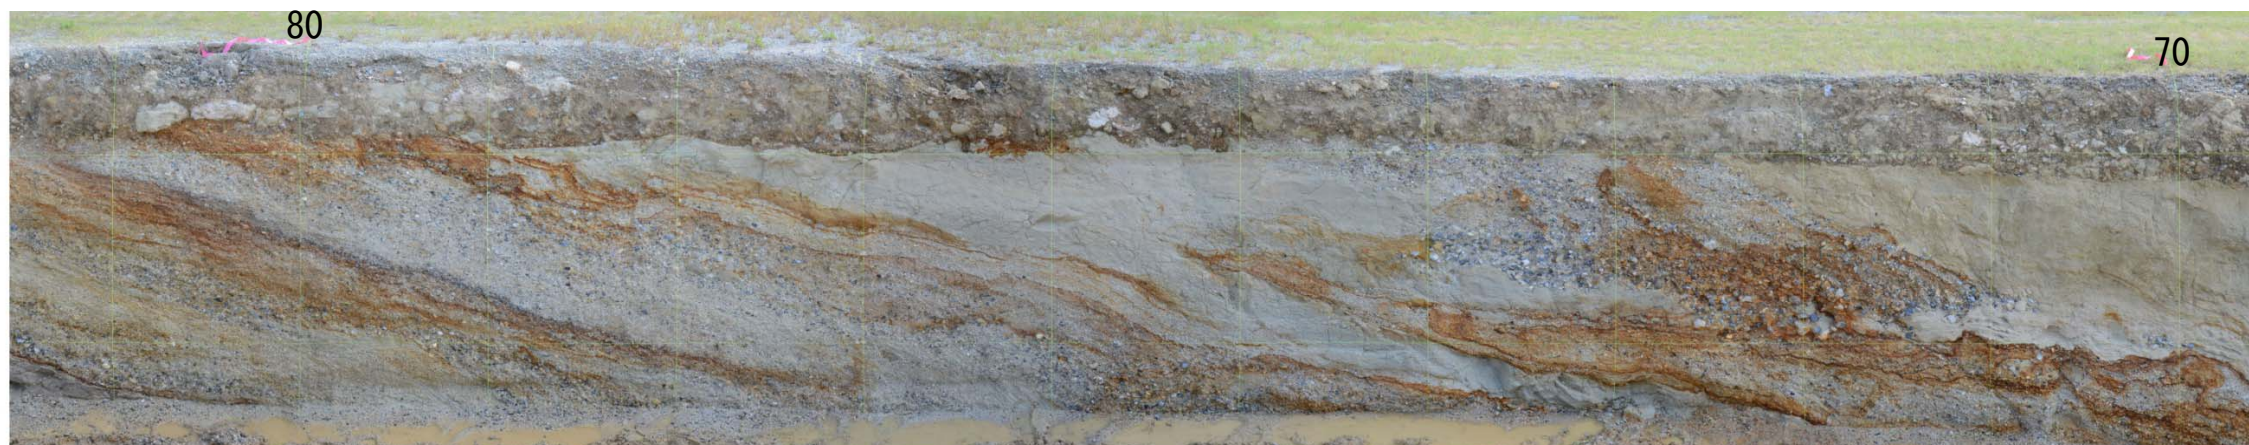
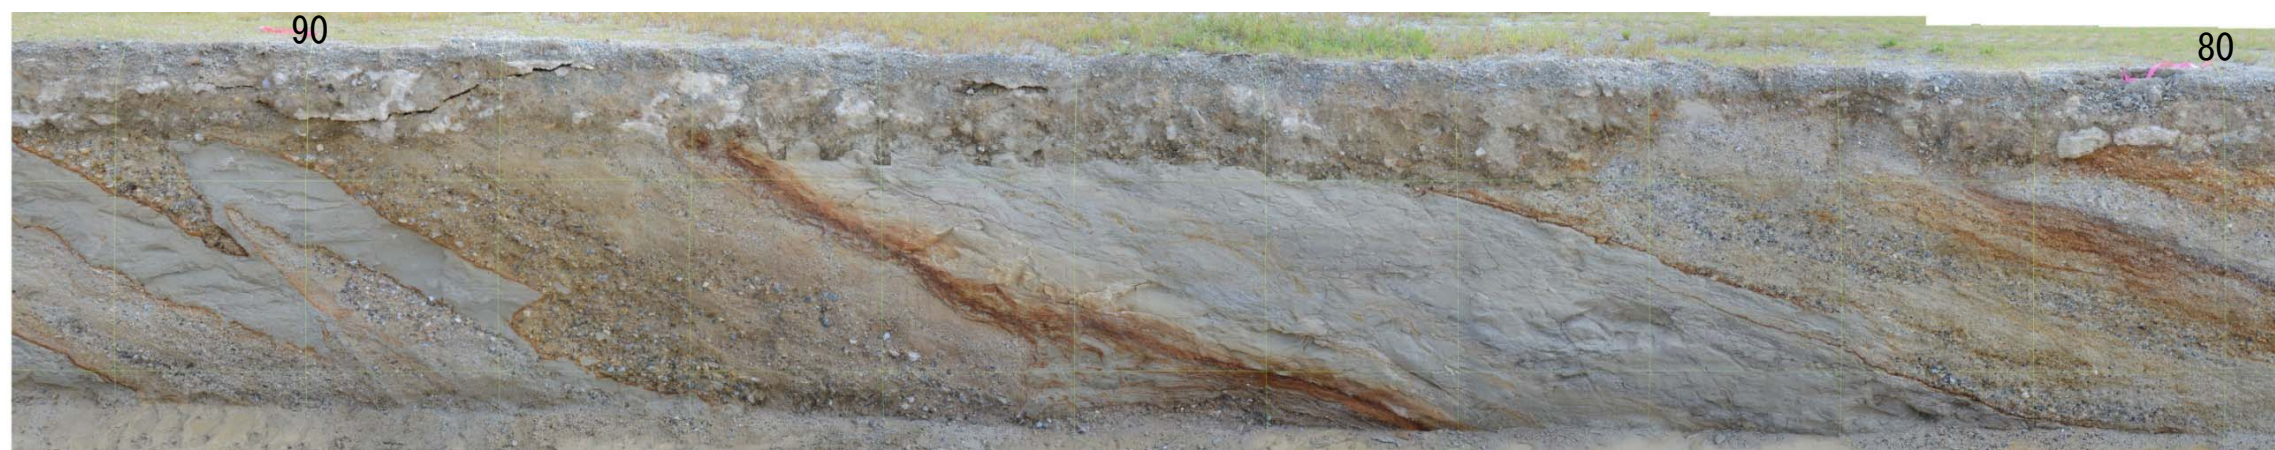
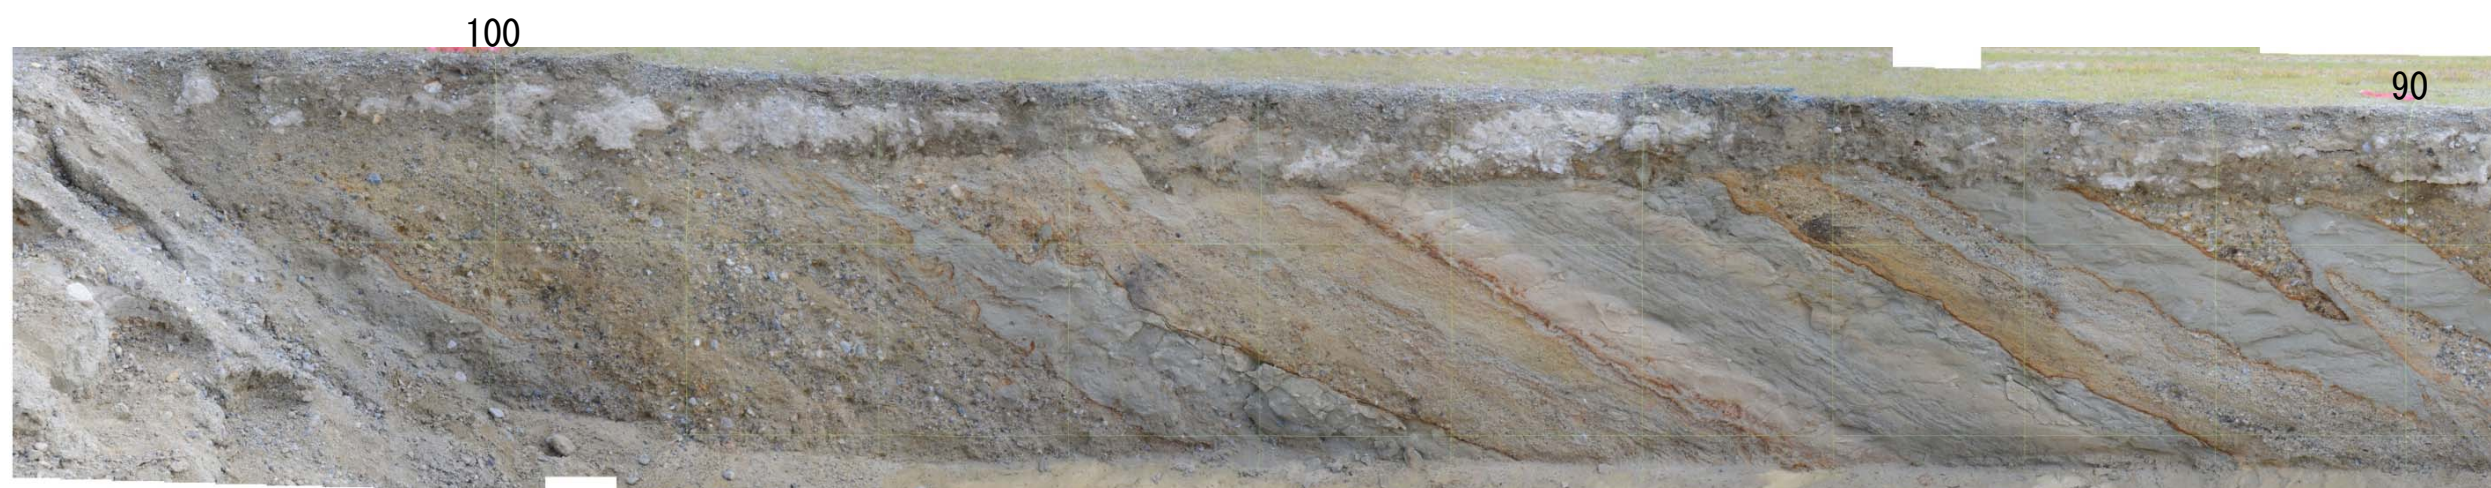
図 5-6 トレンチ壁面写真－3（南側壁面測点 70-100m）

測点 93m 付近のシルト層は 25 度の傾斜があり、測点 97m 付近のシルト層は 30 度近い傾斜を示す。
