7.11 景観

7.11.2 施設の存在による景観の影響

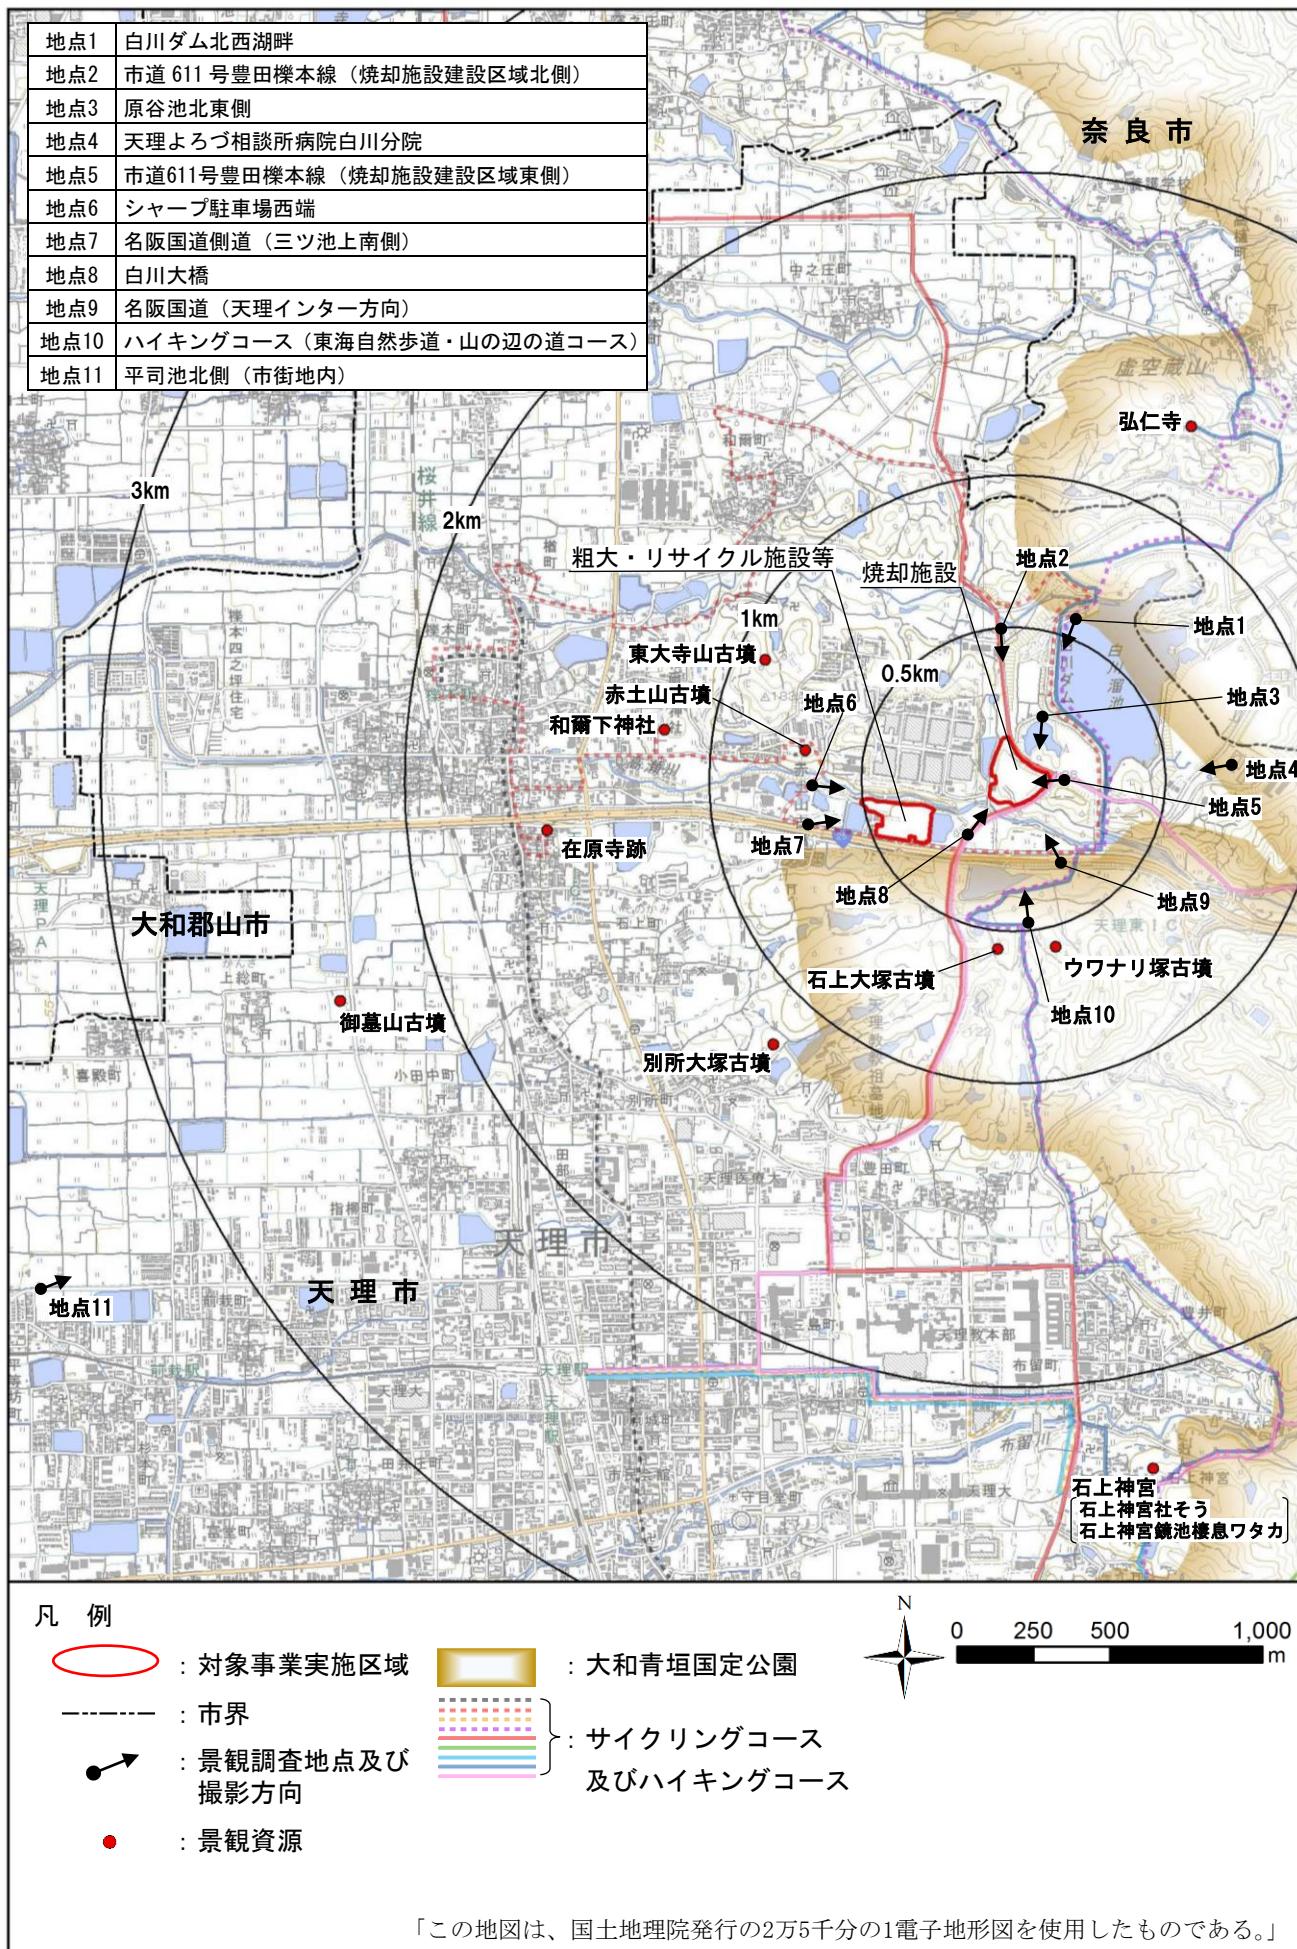
図 7.11-1 主要な眺望景観の調査地点

調査した主要な眺望点のうち、事業実施区域への眺望が可能な主要な眺望点が、「白川ダム湖畔」のみであることを踏まえ、不特定多数の利用者が見込まれ身近な景観として完成後の事業実施区域への眺望が可能な地点や公共性の高い地点を、眺望方向が偏らないことや景観資源の眺望状況に配慮しつつ市街地も含め抽出し、「白川ダム湖畔」を含む11地点を調査地点として設定した。

調査地点を表 7.11-2及び図 7.11-1に示す。

予測地点は現地調査を実施した11地点（p512、図 7.11-1を参照）とした。

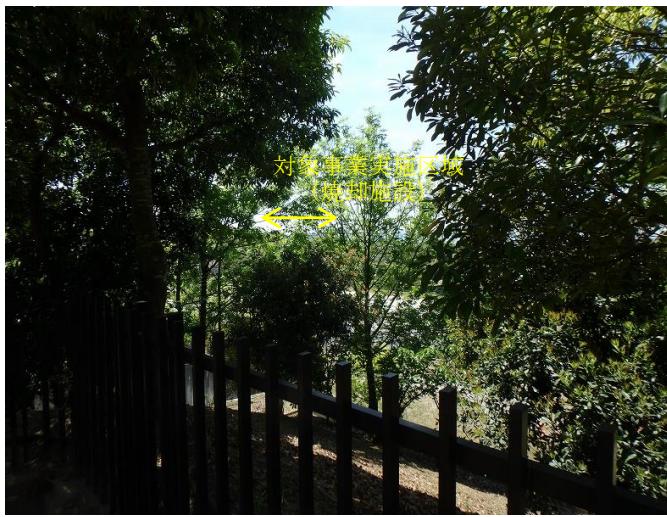
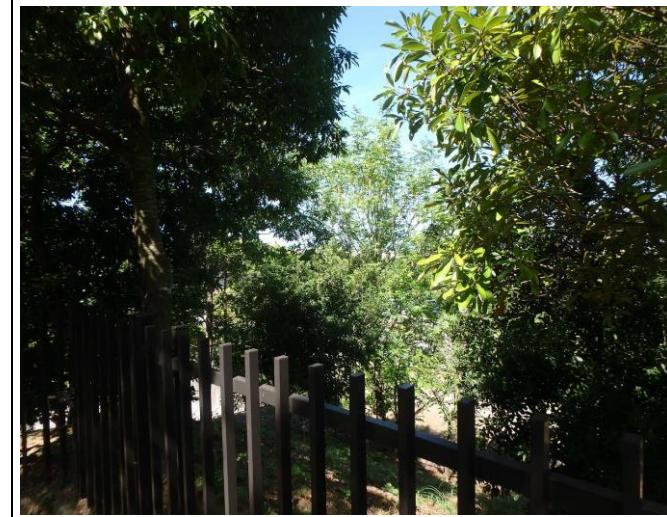
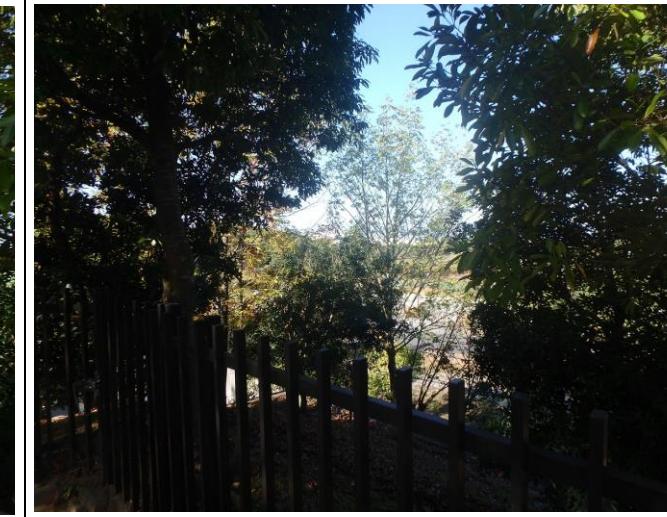
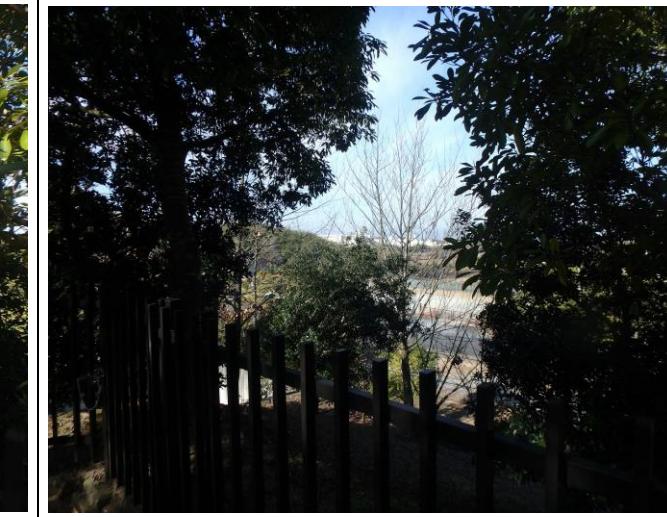
| 調査地点 | 春季（平成30年5月11日撮影） | 夏季（平成30年8月18日撮影） | 秋季（平成30年11月20日撮影） | 冬季（平成31年1月19日撮影） |
|--|---|--|---|---|
| 地点4 △天理よろづ相談所病院 白川分院△ | | | | |

| 調査地点 | 春季（平成30年5月11日撮影） | 夏季（平成30年8月18日撮影） | 秋季（平成30年11月20日撮影） | 冬季（平成31年1月19日撮影） |
|--|---|--|---|---|
| 【眺望景観（焼却施設方向）の状況】駐車場周辺の植栽により事業実施区域方向への眺望はほとんどできないが、冬季は実施区域西側の民間工場がわずかに確認できる。 | | | | |

| 地点番号・名称 | 景観構成要素 | 通年の景観特性 |
|---|---|---|
| 地点4 天理よろづ相談所病院 白川分院 | ・樹林 ・柵 等 | 植栽の落葉により、冬季に事業実施区域への見通しが良くなる。 |

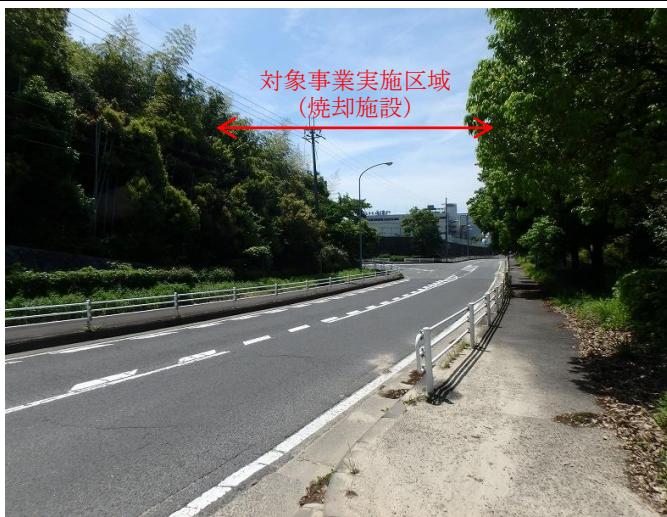
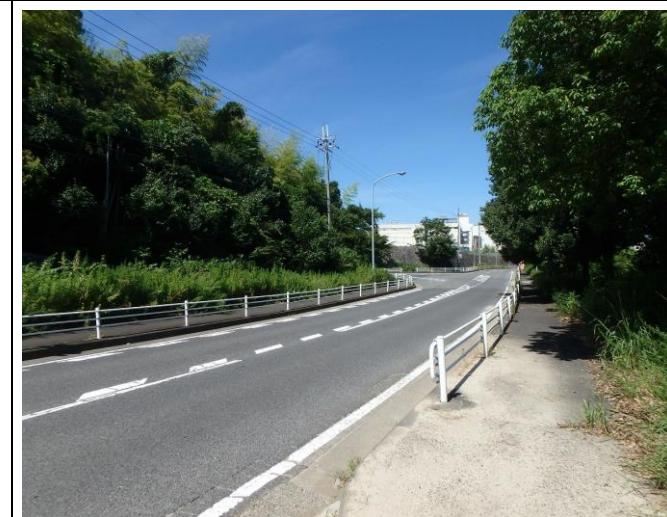
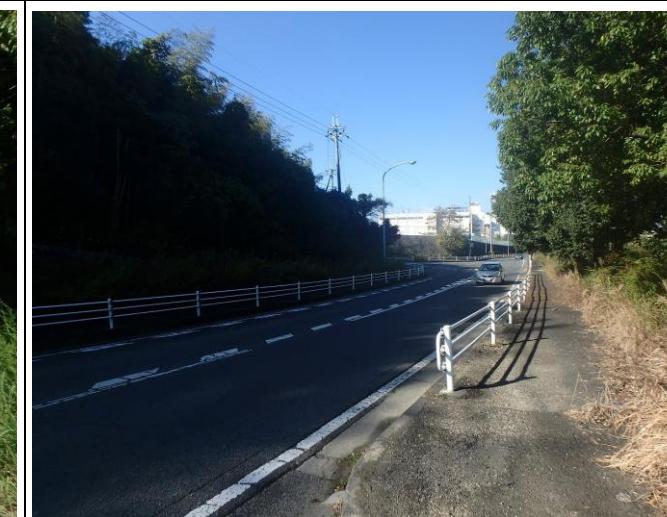
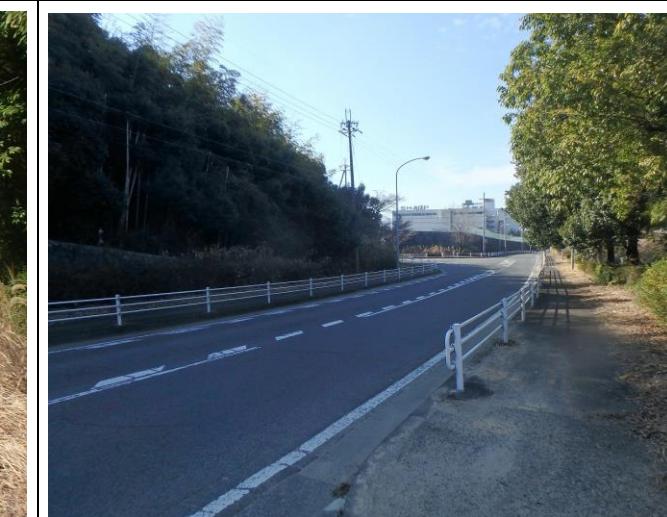
| 調査地点 | 春季（平成30年5月11日撮影） | 夏季（平成30年8月18日撮影） | 秋季（平成30年11月20日撮影） | 冬季（平成31年1月19日撮影） |
|--|---|--|---|---|
| 地点5 △市道611号豊田樫本線△ | | | | |

| 調査地点 | 春季（平成30年5月11日撮影） | 夏季（平成30年8月18日撮影） | 秋季（平成30年11月20日撮影） | 冬季（平成31年1月19日撮影） |
|--|---|--|---|---|
| 【眺望景観（焼却施設方向）の状況】道路進行方向への眺望景観であり、アスファルト舗装、道路左右の植栽、空により構成される眺望景観である。正面に実施区域西側の民間工場が確認できる。 | | | | |

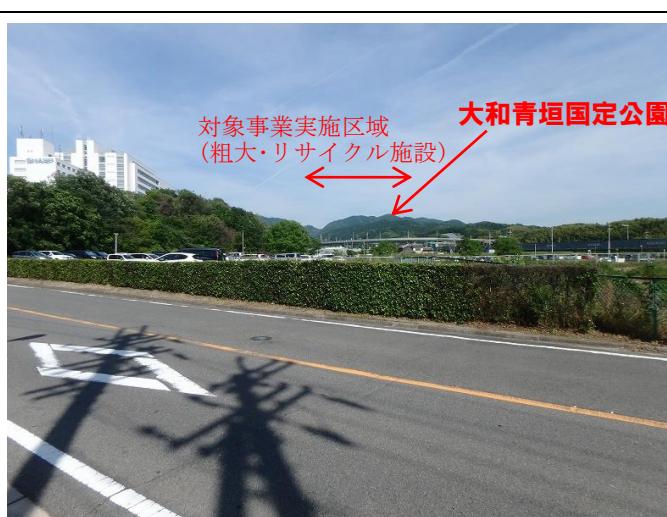
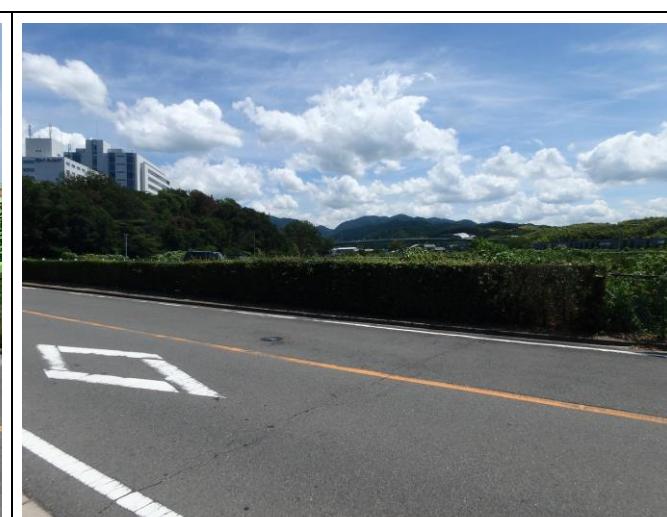
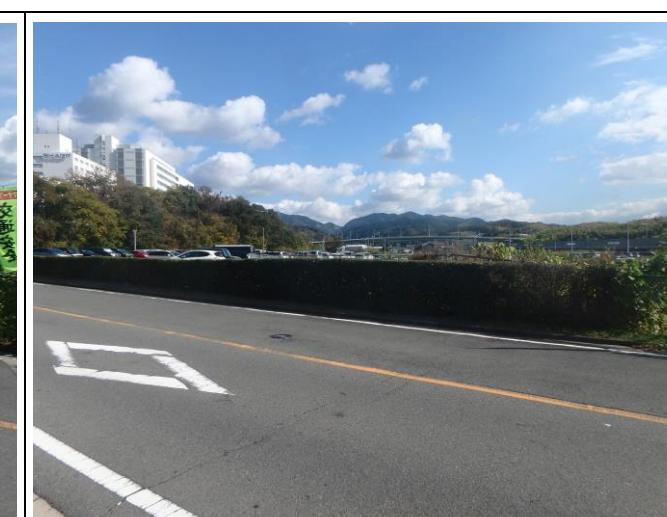
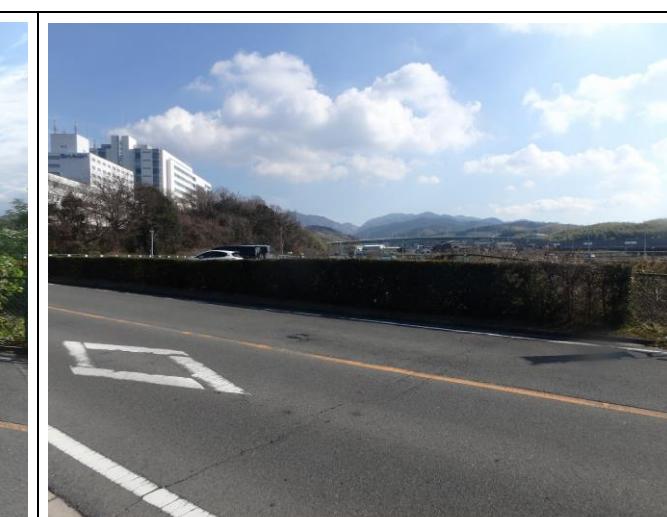
| 調査地点 | 春季（平成30年5月11日撮影） | 夏季（平成30年8月18日撮影） | 秋季（平成30年11月20日撮影） | 冬季（平成31年1月19日撮影） |
|--|---|--|---|---|
| 地点6 △ヒャード駐車場西端△ | | | | |

| 調査地点 | 春季（平成30年5月11日撮影） | 夏季（平成30年8月18日撮影） | 秋季（平成30年11月20日撮影） | 冬季（平成31年1月19日撮影） |
|--|---|--|---|---|
| 【眺望景観（リサイクル施設方向）の状況】道路植栽と空に挟まれる形で、左側に民間工場及び樹林があり、中央から右側にかけては景観資源の大和青垣国定公園の山並を背景にした白川大橋が遠方に確認できる。 | | | | |

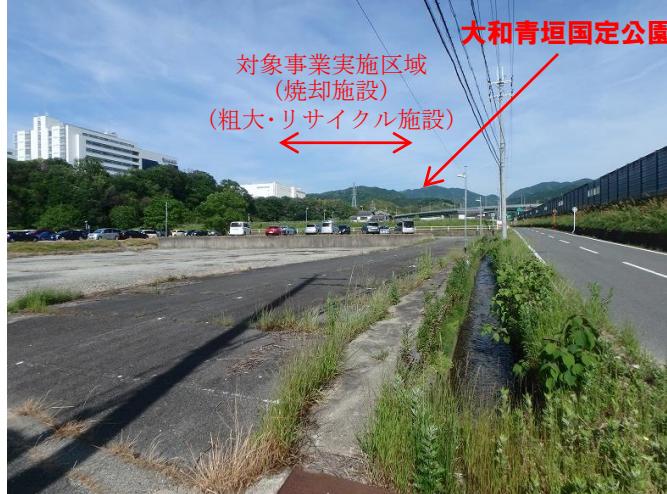
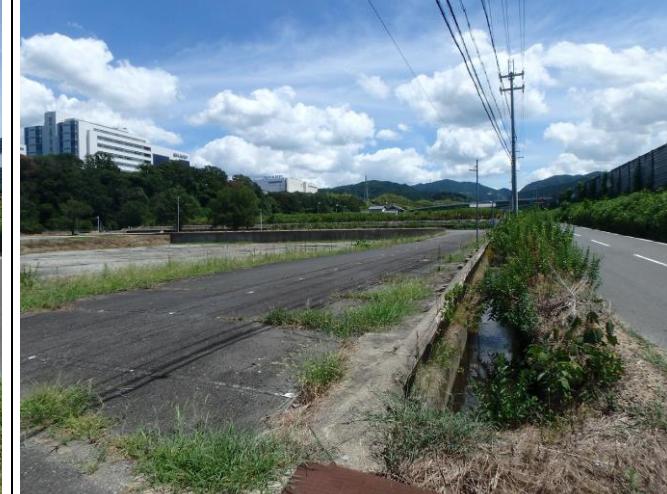
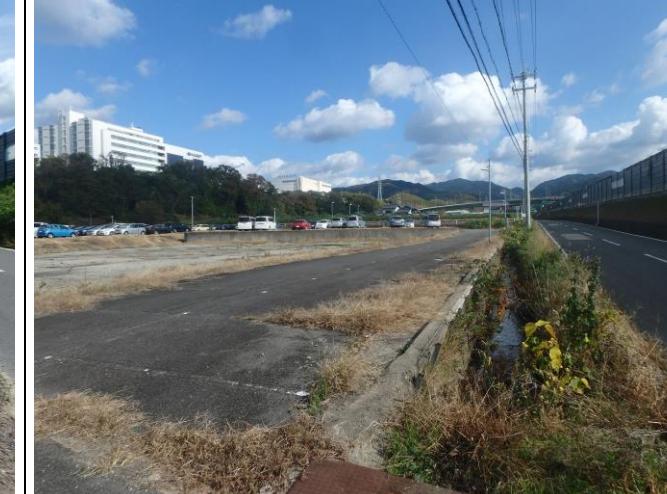
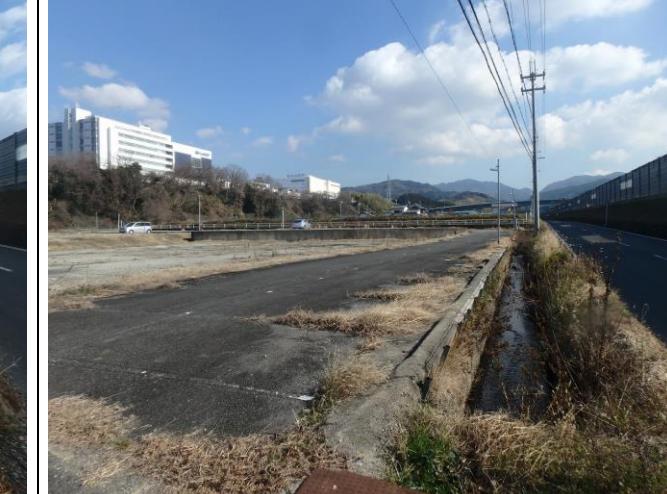
| 調査地点 | 春季（平成30年5月11日撮影） | 夏季（平成30年8月18日撮影） | 秋季（平成30年11月20日撮影） | 冬季（平成31年1月19日撮影） |
|--|---|--|---|---|
| 地点7 △名阪国道側道△ | | | | |

| 調査地点 | 春季（平成30年5月11日撮影） | 夏季（平成30年8月18日撮影） | 秋季（平成30年11月20日撮影） | 冬季（平成31年1月19日撮影） |
|--|---|--|---|---|
| 【眺望景観（事業実施区域方向）の状況】駐車場及び道路と空に挟まる形で、左側に民間工場及び樹林があり、中央には景観資源の大和青垣国定公園の山並を背景にした白川大橋が遠方に確認できる。 | | | | |

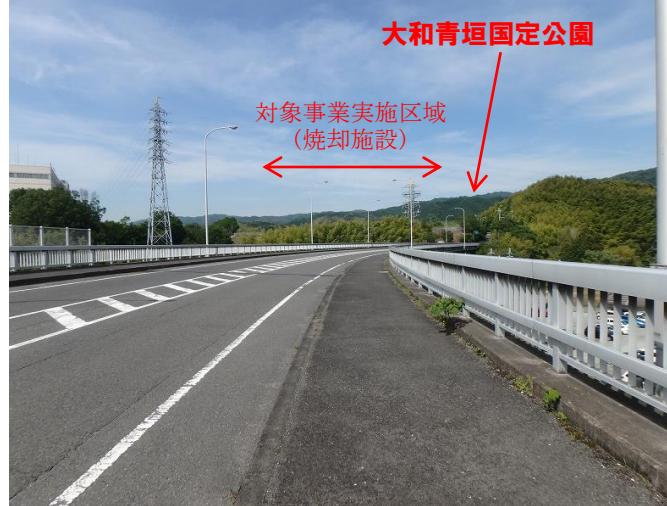
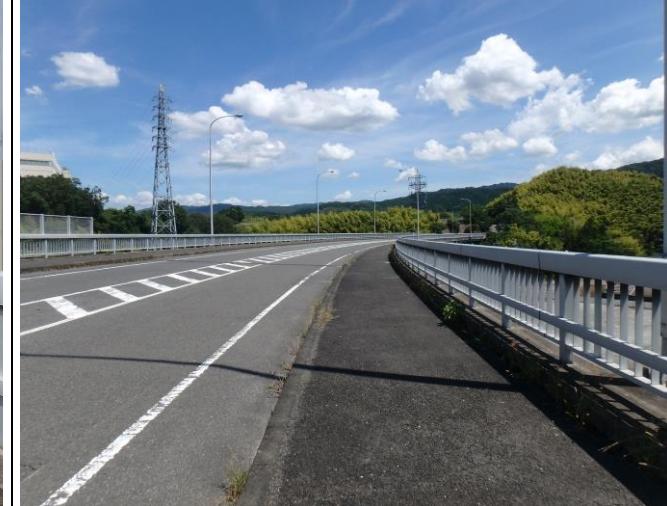
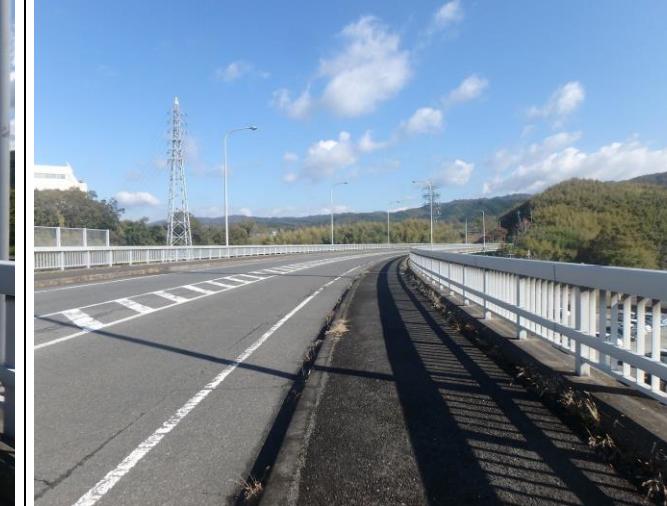
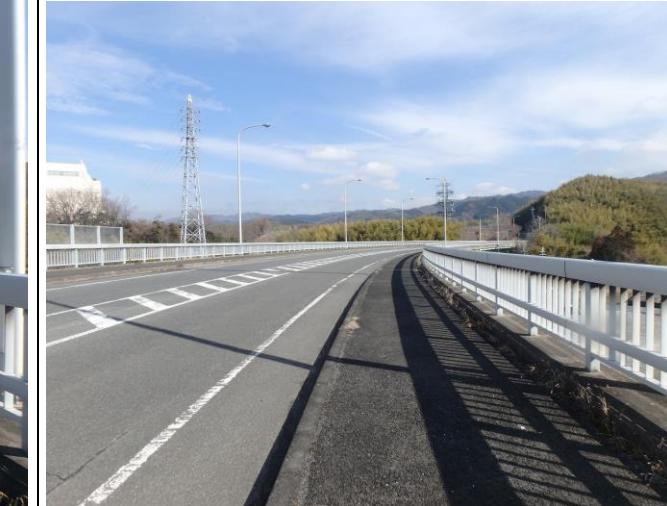
| 調査地点 | 春季（平成30年5月11日撮影） | 夏季（平成30年8月18日撮影） | 秋季（平成30年11月20日撮影） | 冬季（平成31年1月19日撮影） |
|--|---|--|---|---|
| 地点8 △白川大橋△ | | | | |

| 調査地点 | 春季（平成30年5月11日撮影） | 夏季（平成30年8月18日撮影） | 秋季（平成30年11月20日撮影） | 冬季（平成31年1月19日撮影） |
|--|---|--|---|---|
| 【眺望景観（焼却施設方向）の状況】白川大橋歩道部からの眺望景観で、正面の樹林地の背後遠方に景観資源の大和青垣国定公園の山並が確認できる。 | | | | |

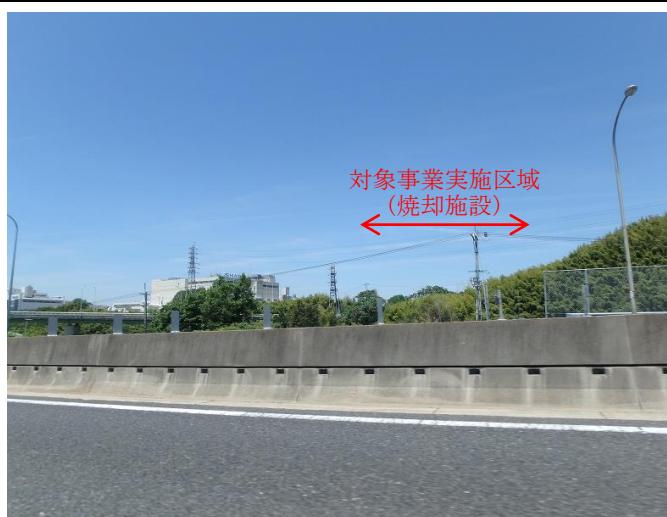
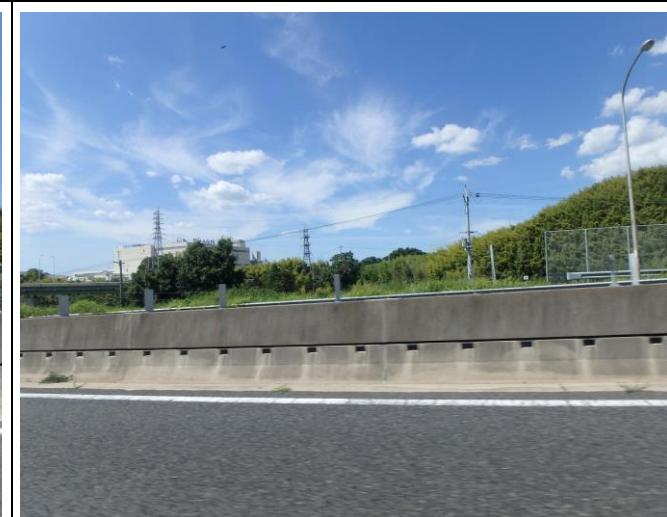
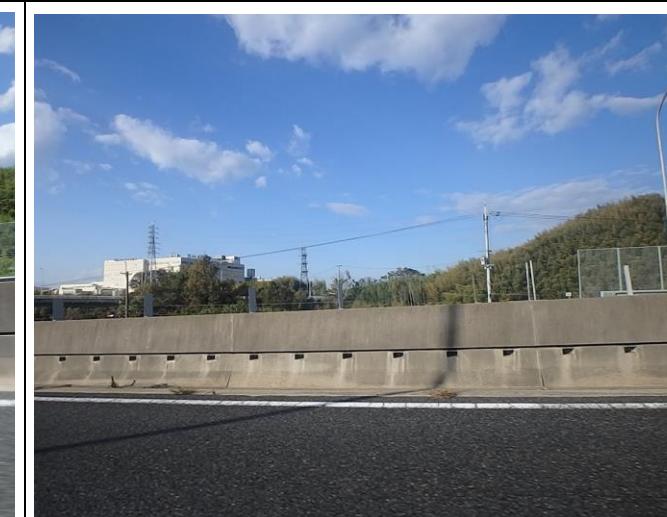
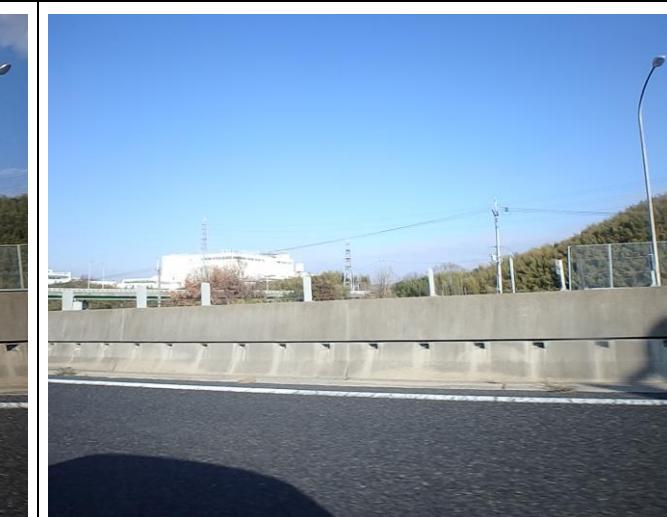
| 調査地点 | 春季（平成30年5月11日撮影） | 夏季（平成30年8月18日撮影） | 秋季（平成30年11月20日撮影） | 冬季（平成31年1月19日撮影） |
|--|---|--|---|---|
| 地点9 △名阪国道△ | | | | |

| 調査地点 | 春季（平成30年5月11日撮影） | 夏季（平成30年8月18日撮影） | 秋季（平成30年11月20日撮影） | 冬季（平成31年1月19日撮影） |
|--|---|--|---|---|
| 【眺望景観（焼却施設方向）の状況】名阪国道の中央分離帯と空の間に、樹林地と事業実施区域西側の既存建物が確認できる眺望景観である。 | | | | |

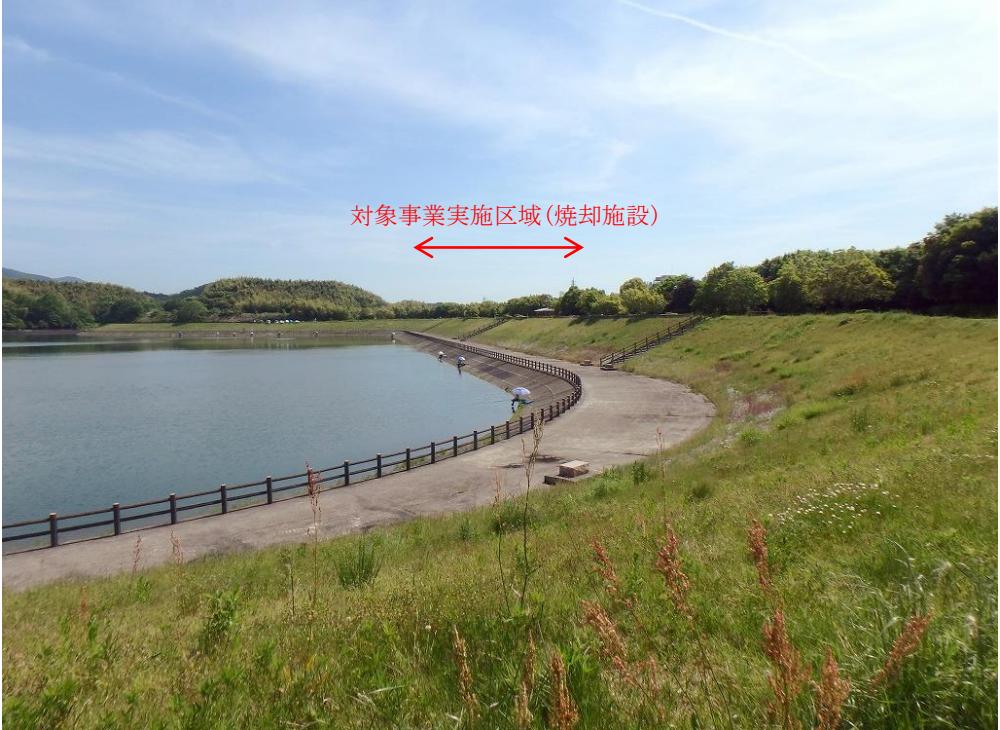
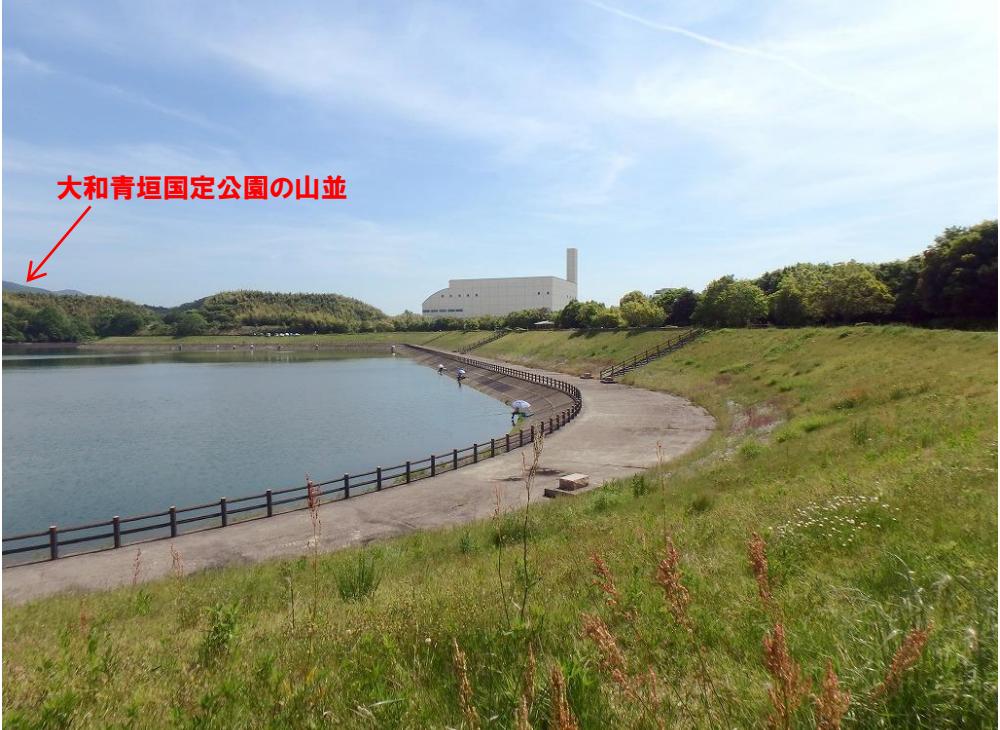
表 7.11-6(1) 眺望点1（白川ダム北西湖畔）における眺望景観の変化の程度（春季）

| 変化の程度 | <p>中央部帶状の湖畔植栽の背後に焼却施設が出現する。上部の空と下部のダム湖で構成される景観に大きな変化はなく、左側湖畔林の背後にある景観資源の大和青垣国定公園の山並への眺望は阻害されないが、中央部の景観を構成する湖畔植生より焼却施設の存在が大きいことから、景観に変化が生じると予測する。</p> |

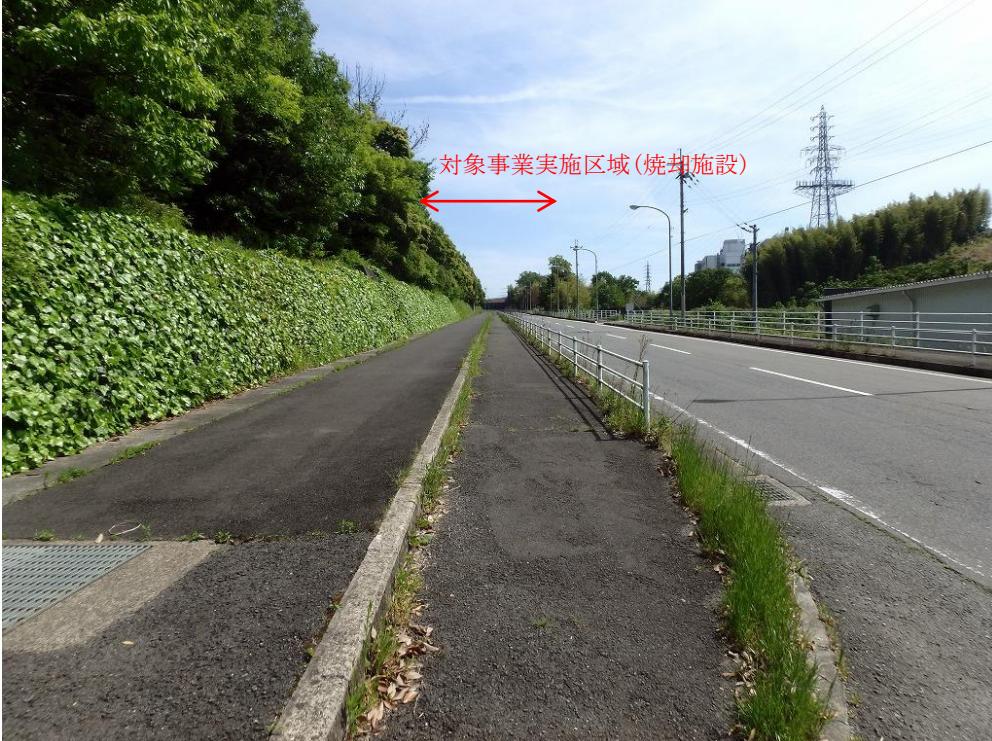
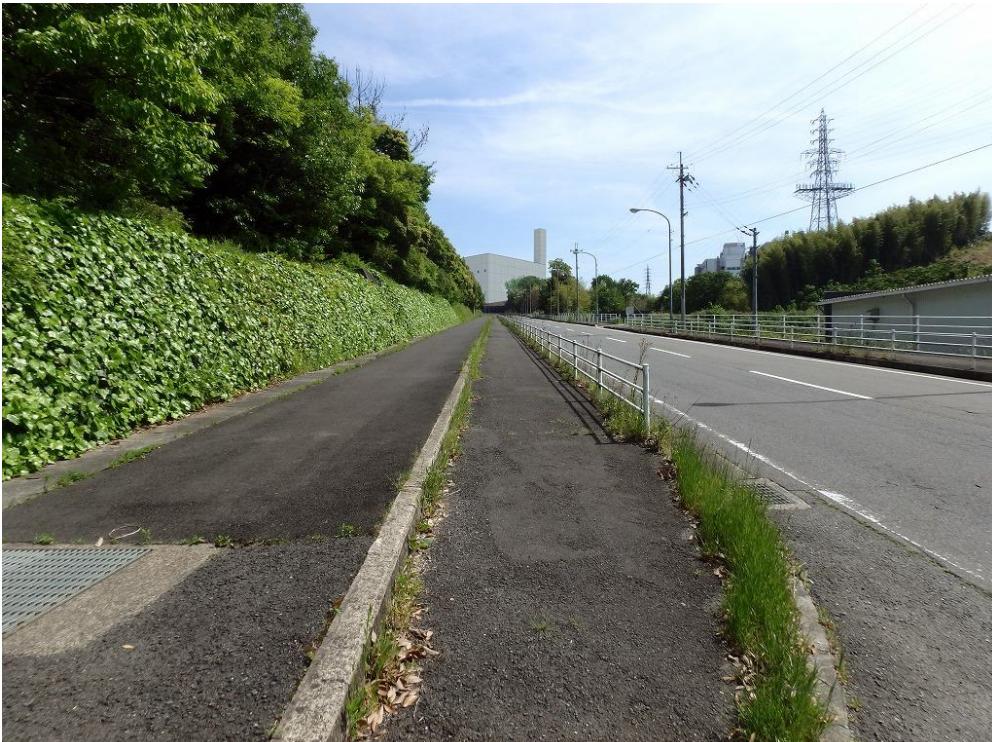
表 7.11-6(2) 眺望点2（市道611号豊田櫟本線）における眺望景観の変化の程度（春季）

| 変化の程度 | <p>正面に焼却施設の一部が出現するが、眺望景観における存在は大きくなく、現状の主にアスファルト舗装、左側の法面植栽、上部右側の空、道路右側の沿道施設と植栽で構成される眺望景観は事業実施後も継続することから、眺望景観の変化は小さいと予測する。</p> |

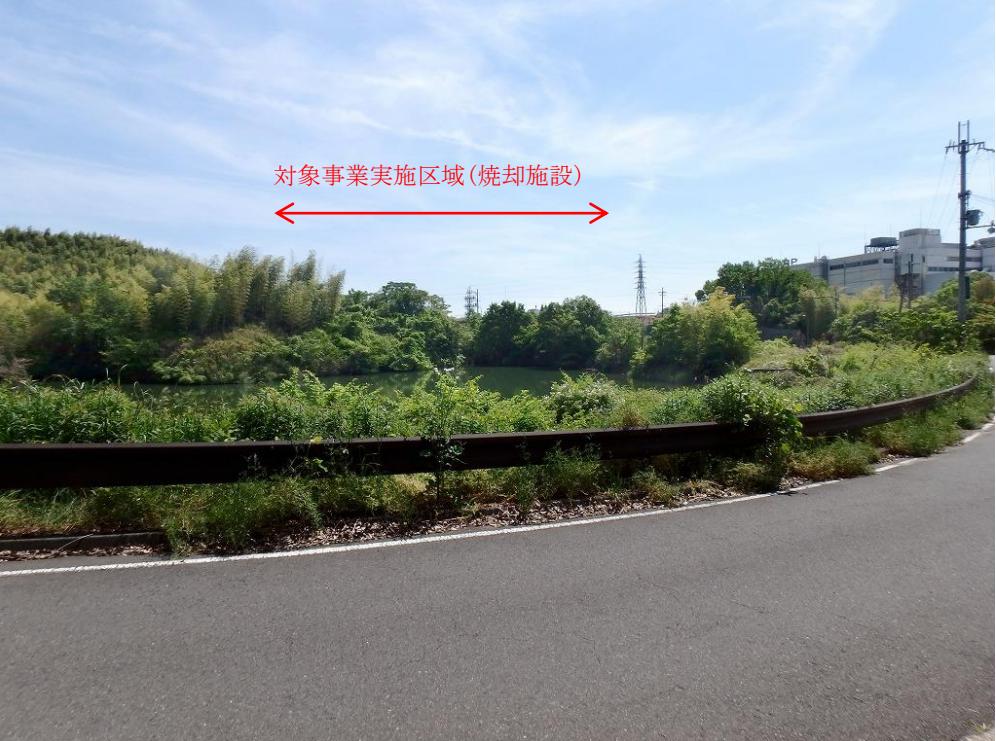
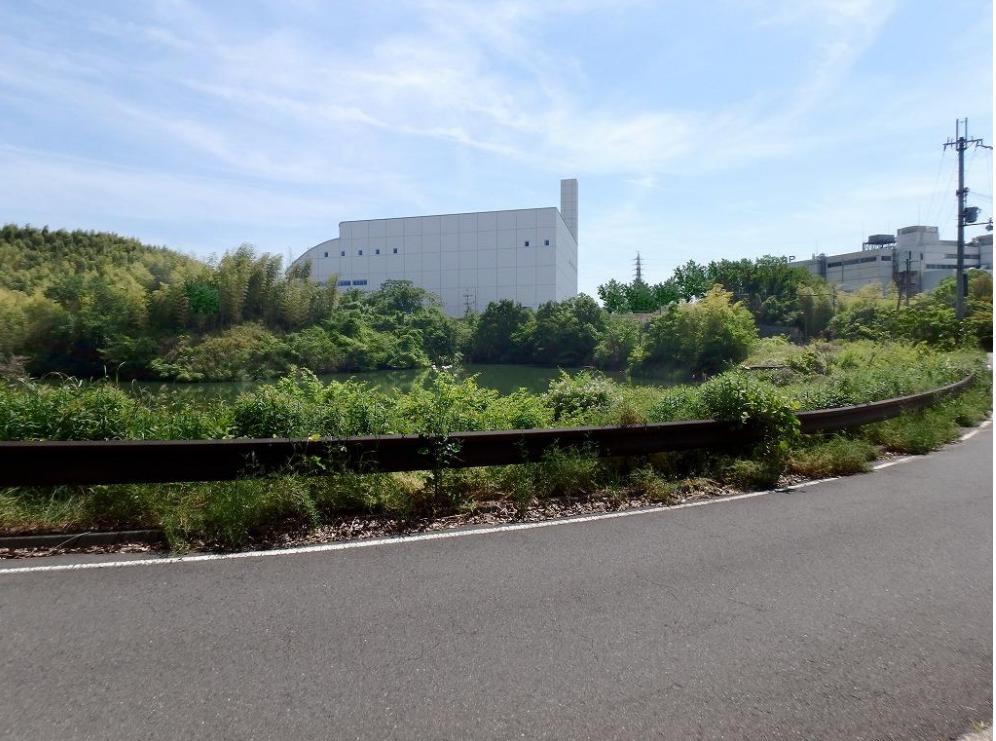
表 7.11-6(3) 眺望点3（原谷池北東側）における眺望景観の変化の程度（春季）

| 変化の程度 | <p>眺望点と計画地の間にある池周辺の植栽の背後に焼却施設が出現する。右側の民間工場より眺望点の近くに存在し、眺望景観に占める割合も大きいことから、眺望景観に変化が生じると予測する。</p> |

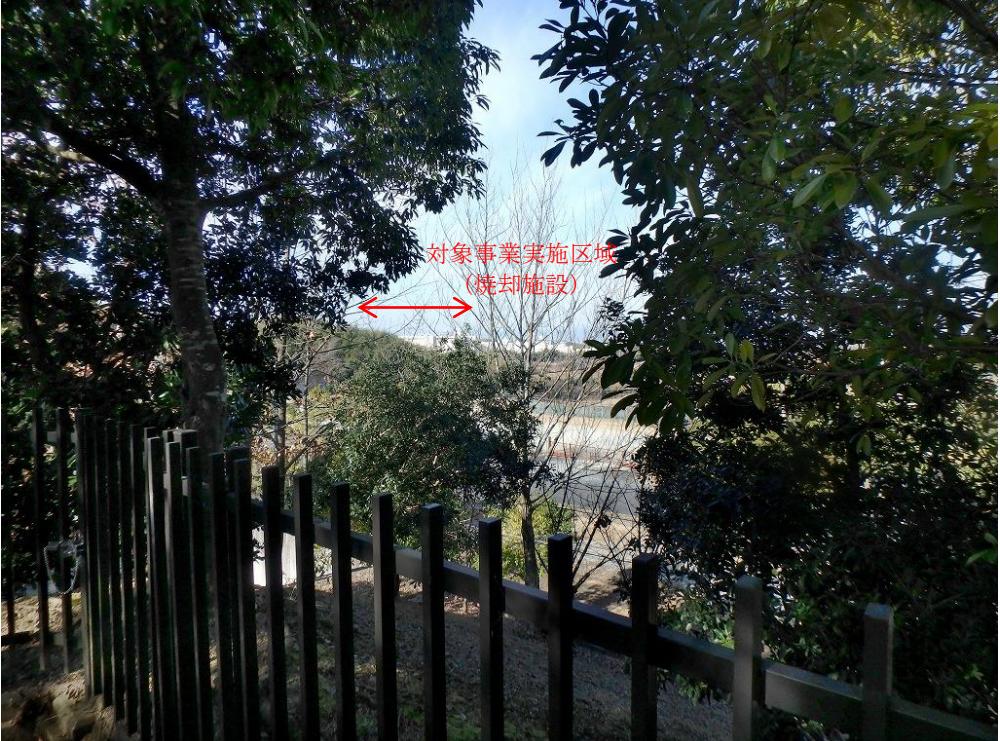
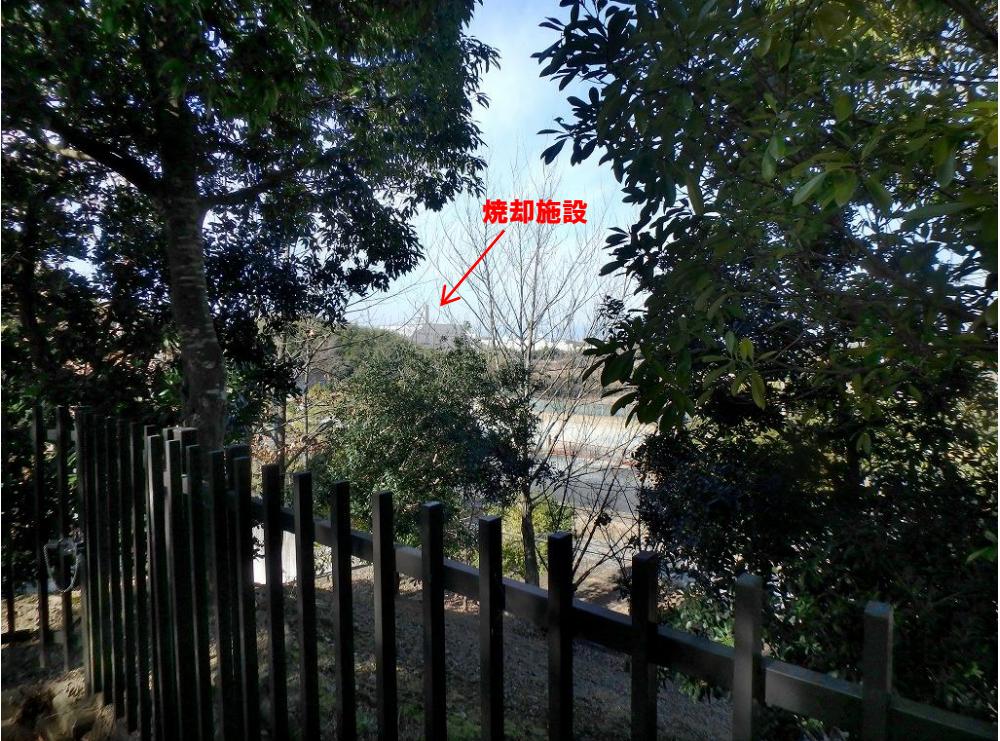
表 7.11-6(4) 眺望点4（天理よろづ相談所病院白川分院）における眺望景観の変化の程度（冬季）

| 変化の程度 | <p>眺望点周辺の木々の間から、落葉した樹木の背後に焼却施設がわずかに出現するが、景観の主体は眺望点周辺の木々であり、眺望景観における存在は非常に小さいことから、眺望景観の変化は小さいと予測する。</p> |

予測時期は、調査地点4（天理よろづ相談所病院白川分院）のみ落葉により冬季における対象事業実施区域への見通しが良くなることから冬季とした。

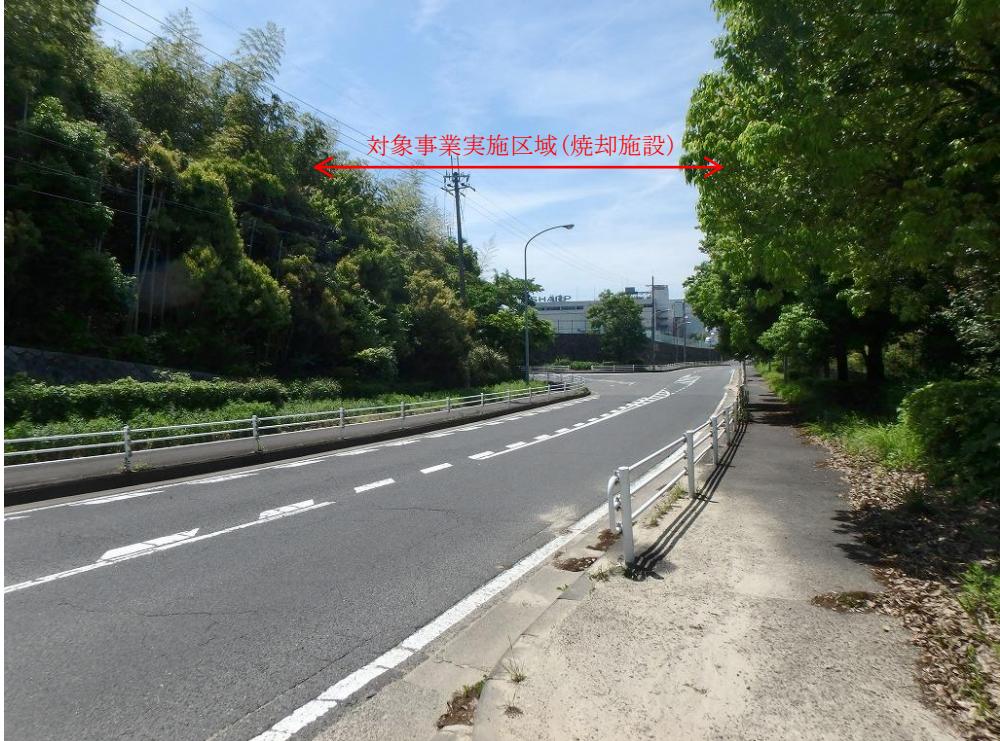
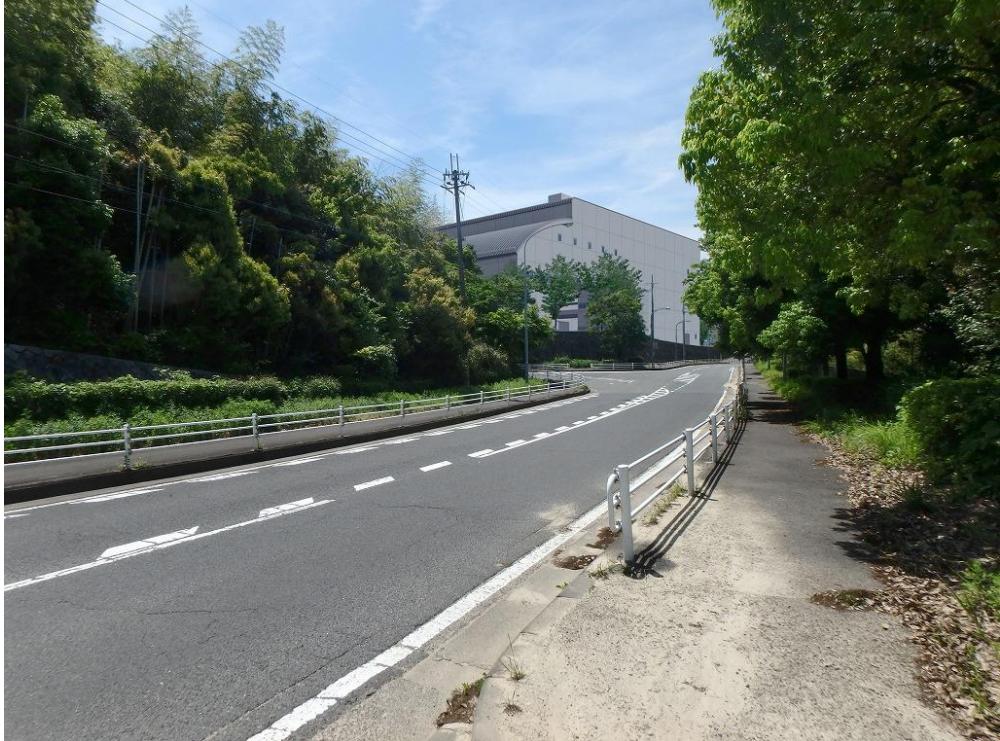
表 7.11-6(5) 眺望点5（市道611号豊田櫟本線）における眺望景観の変化の程度（春季）

| 変化の程度 | <p>現況において正面に見える既存民間工場の手前に焼却施設が出現する。既存民間工場より眺望点に近くに存在し、眺望景観に占める割合も大きいことから、眺望景観に変化が生じると予測する。</p> |

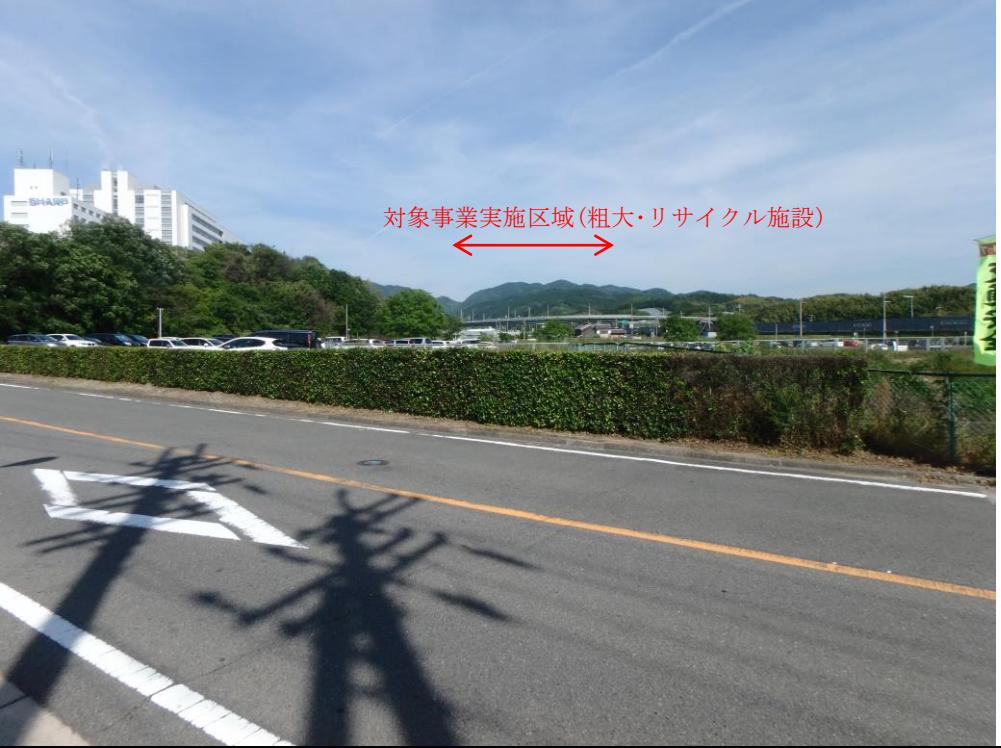
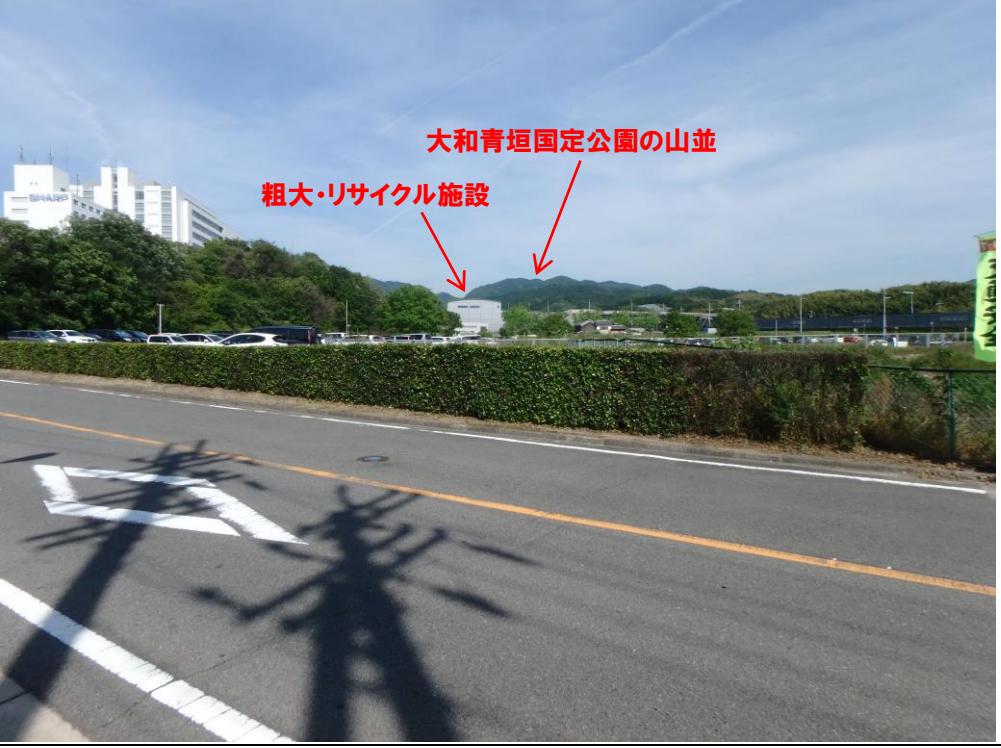
表 7.11-6(6) 眺望点6（シャープ駐車場西側）における眺望景観の変化の程度（春季）

| 変化の程度 | <p>道路植栽の背後に粗大・リサイクル施設の外周植栽と背後の建物が出現するが、外周植栽により周辺の及び背後の樹林と調和する景観となっており、背後にある景観資源の大和青垣国定公園の山並への眺望を阻害しないことから、眺望景観の変化は小さいと予測する。</p> |

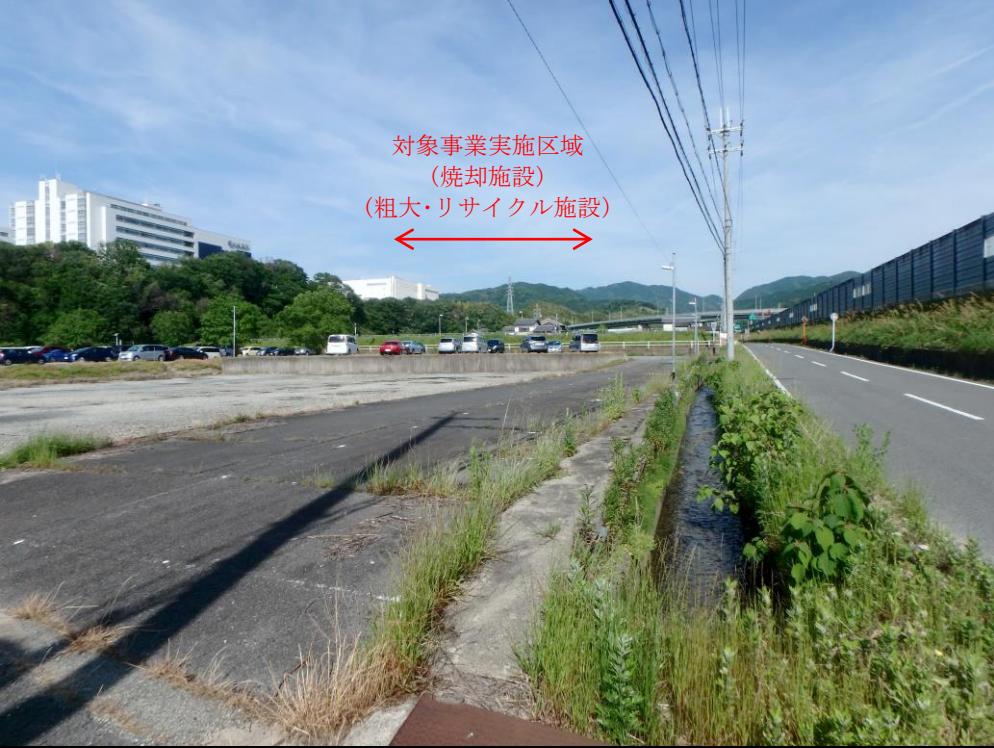
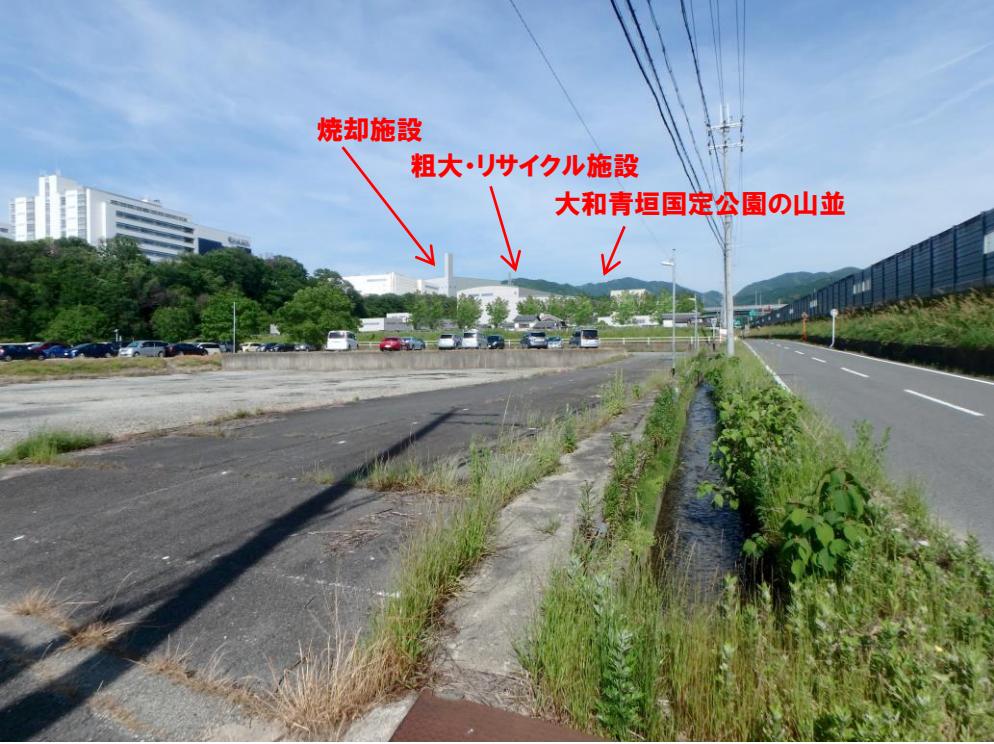
表 7.11-6(7) 眺望点7（名阪国道側道）における眺望景観の変化の程度（春季）

| 変化の程度 | <p>駐車場の後方に粗大・リサイクル施設の外周植栽と背後の建物が出現し、さらにその後方に焼却施設が確認できる。背後にある景観資源の大和青垣国定公園の山並への眺望がわずかに阻害されるが、眺望景観において占める割合は小さく、また、外周植栽や曲線の屋根形状により周辺の樹林や背後の山々と調和する景観となっていることから、眺望景観の変化は小さいと予測する。</p> |

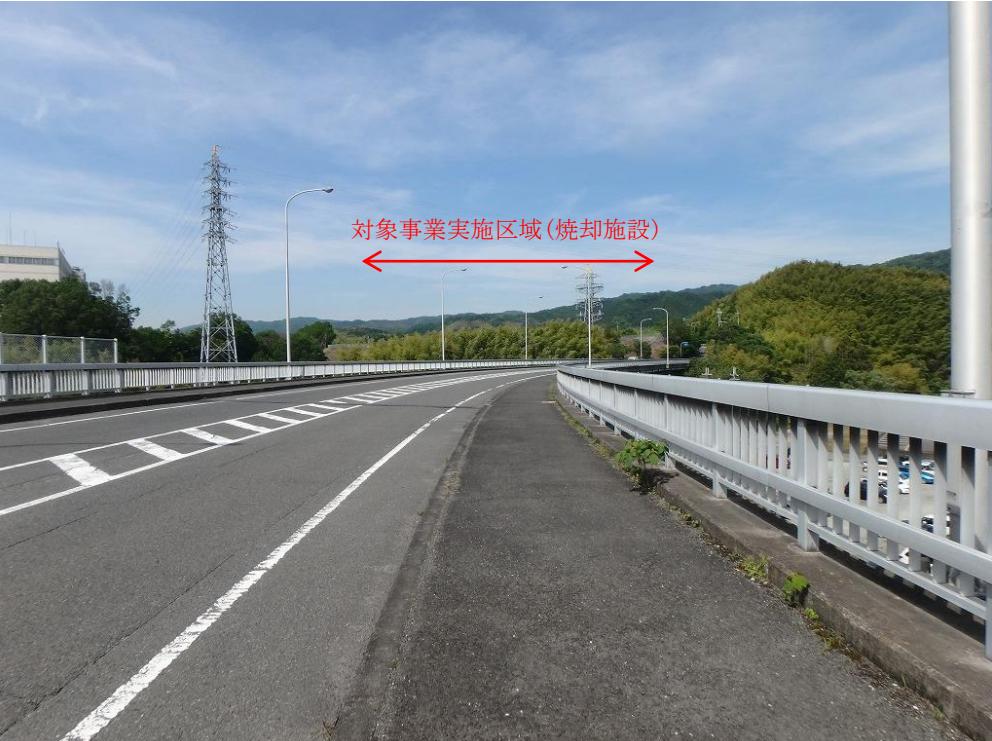
表 7.11-6(8) 眺望点8（白川大橋）における眺望景観の変化の程度（春季）

| 変化の程度 | <p>正面樹林地の背後に焼却施設が出現する。主に視線方向の道路（白川大橋）と背景の空で構成される景観は継続するが、施設が遠方に見える景観資源の大和青垣国定公園の山並より手前に存在し、眺望景観における存在も大きいことから眺望景観に変化が生じると予測する。</p> |
