7.11 景観

7.11.2 施設の存在による景観の影響

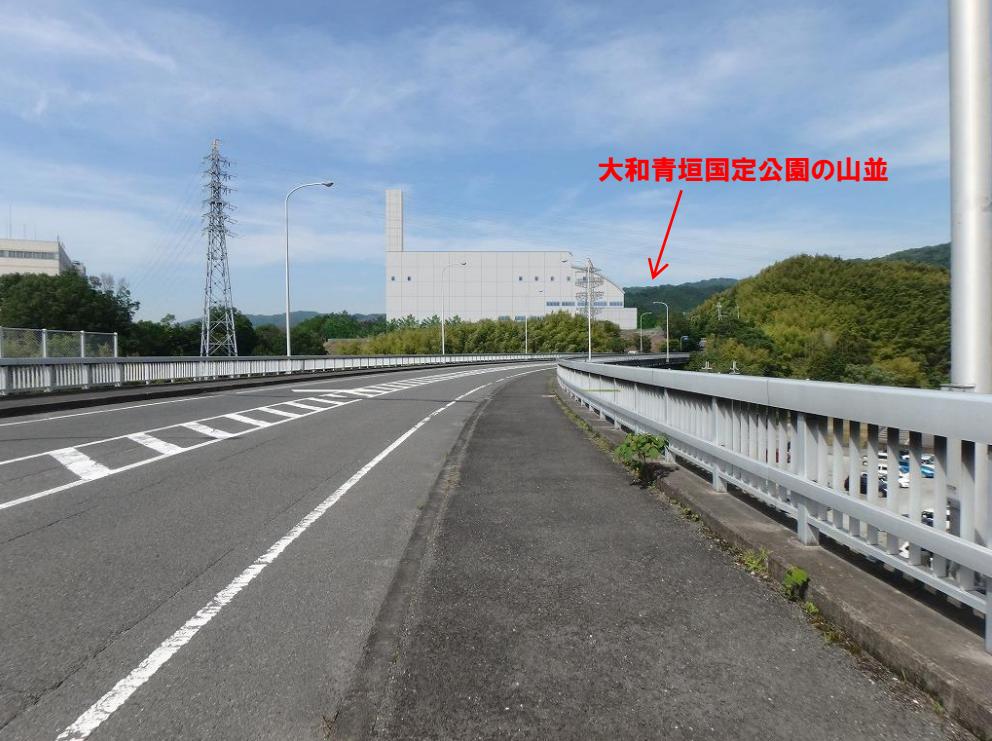
表 7.11-6(8) 眺望点8（白川大橋）における眺望景観の変化の程度（春季）

| フォトモンタージュ | |
| 変化の程度 | <p>正面樹林地の背後に焼却施設が出現する。主に視線方向の道路（白川大橋）と背景の空で構成される景観は継続するが、施設が遠方に見える景観資源の大和青垣国定公園の山並より手前に存在し、眺望景観における存在も大きいことから眺望景観に変化が生じると予測する。</p> |

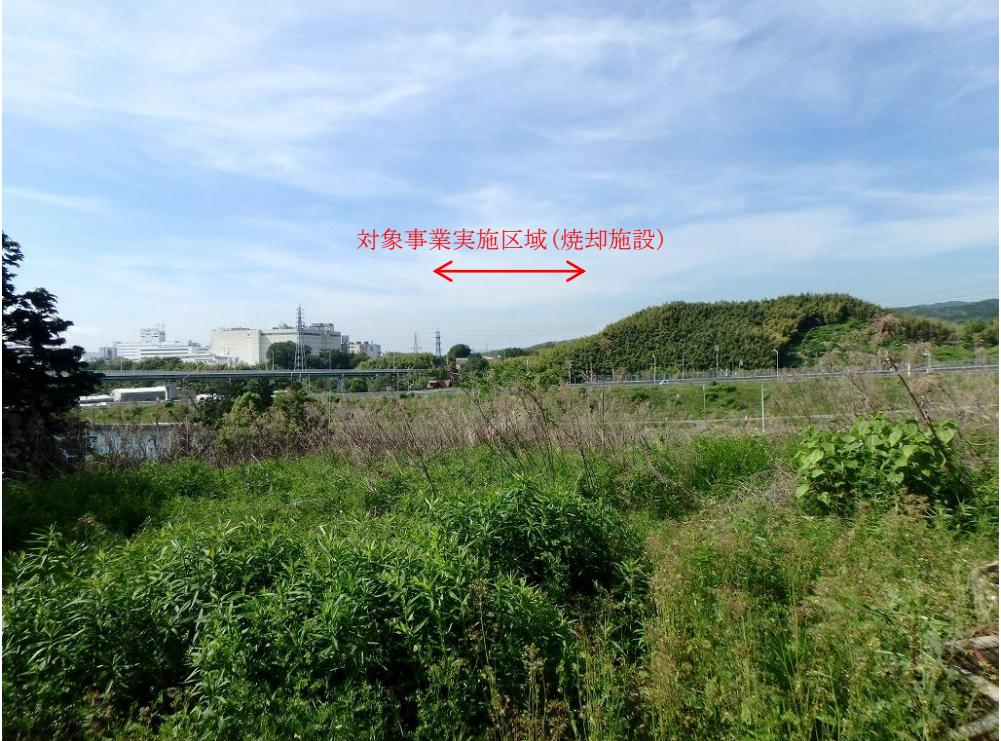
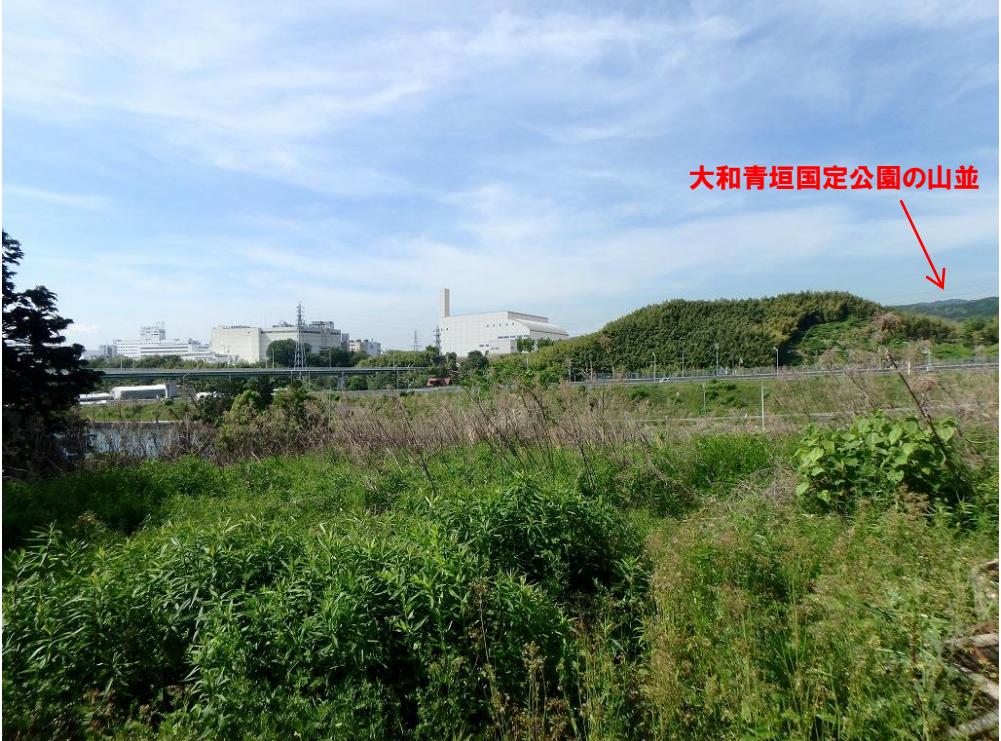
表 7.11-6(10) 眺望点10（ハイキングコース）における眺望景観の変化の程度（春季）

| 現況写真 | |
| フォトモンタージュ | |
| 変化の程度 | <p>名阪国道の上部に、事業実施区域西側の既存民間工場とほぼ同等規模の焼却施設が、既存民間工場と近接する状況で出現するが、景観要素としては近接する既存民間工場と一緒に認識されることもあり、景観の大半が空と草地（緑）を主体に構成される眺望景観においてその存在は大きくない。また、景観資源の大和青垣国定公園の山並への眺望は確保されることから、眺望景観の変化は小さいと予測する。</p> |

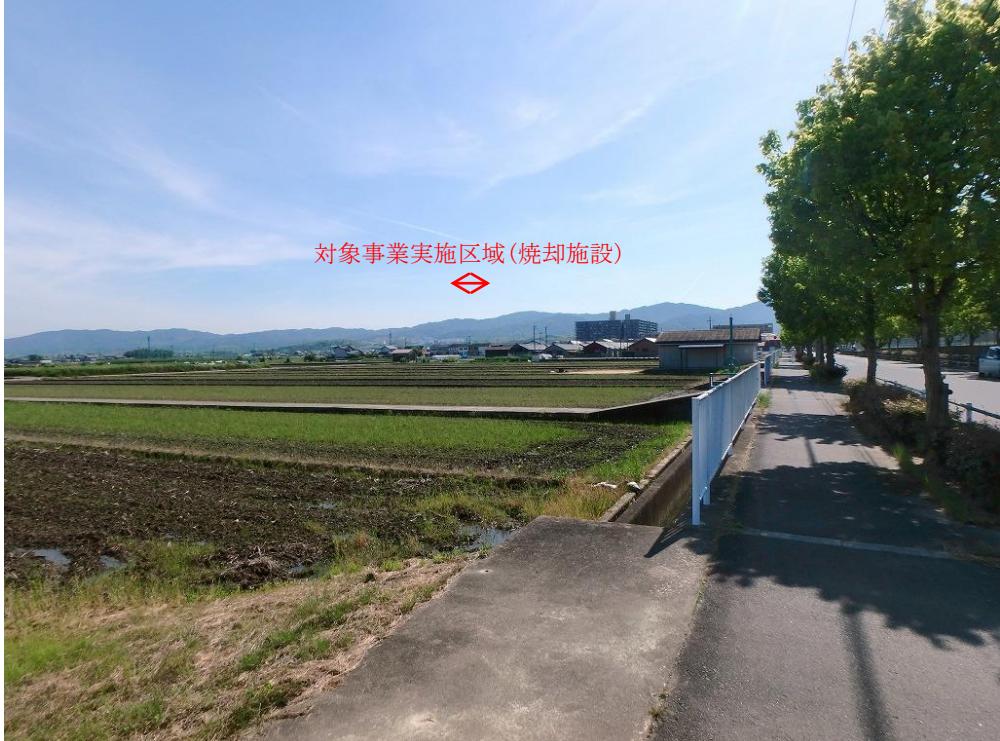
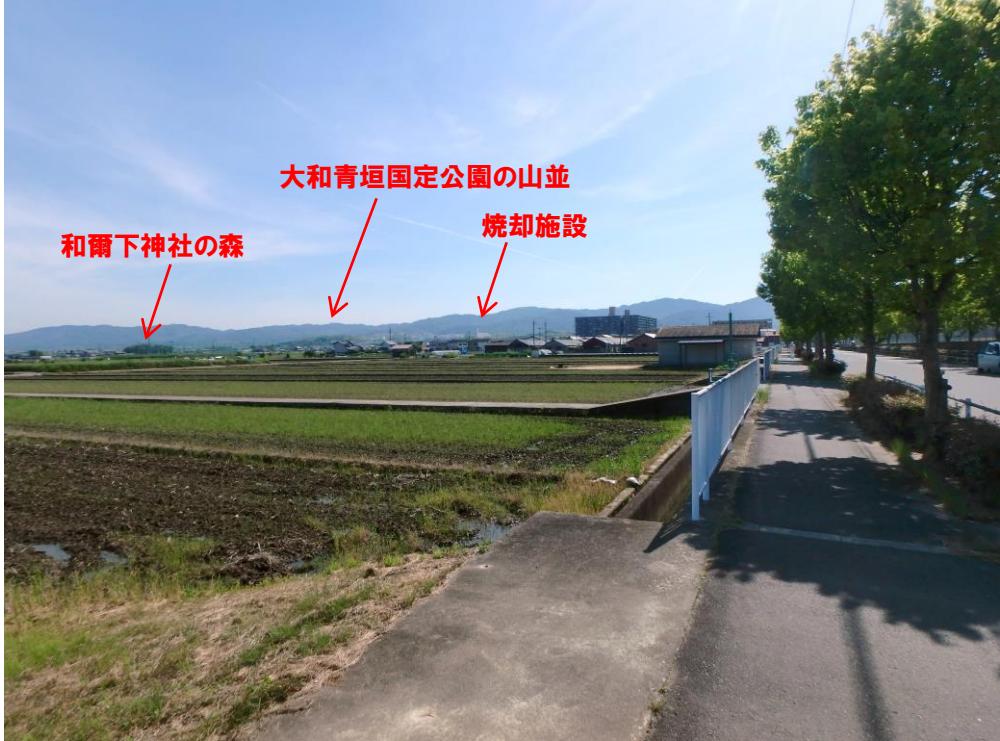
表 7.11-6(11) 眺望点11（平司池北側）における眺望景観の変化の程度（春季）

| 現況写真 | |
| フォトモニタージュ | |
| 変化の程度 | <p>景観資源の大和青垣国定公園の山々を背景に、焼却施設がわずかに出現するが、眺望景観に占める割合は非常に小さく日常の眺望においてはほとんど認識されないと思われる、また景観資源の和爾下神社の森や大和青垣国定公園の山並への眺望状況も変化することなく、現状の眺望景観は事業実施後も継続することから、眺望景観の変化は小さいと予測する。</p> |
