7.11 景観

7.11.2 施設の存在による景観の影響

景観の予測は、事業計画による主要な眺望点及び景観資源の改変がないことから、主要な眺望景観についてフォトモンタージュ法により行い、主要な眺望景観における景観の変化を予測した。

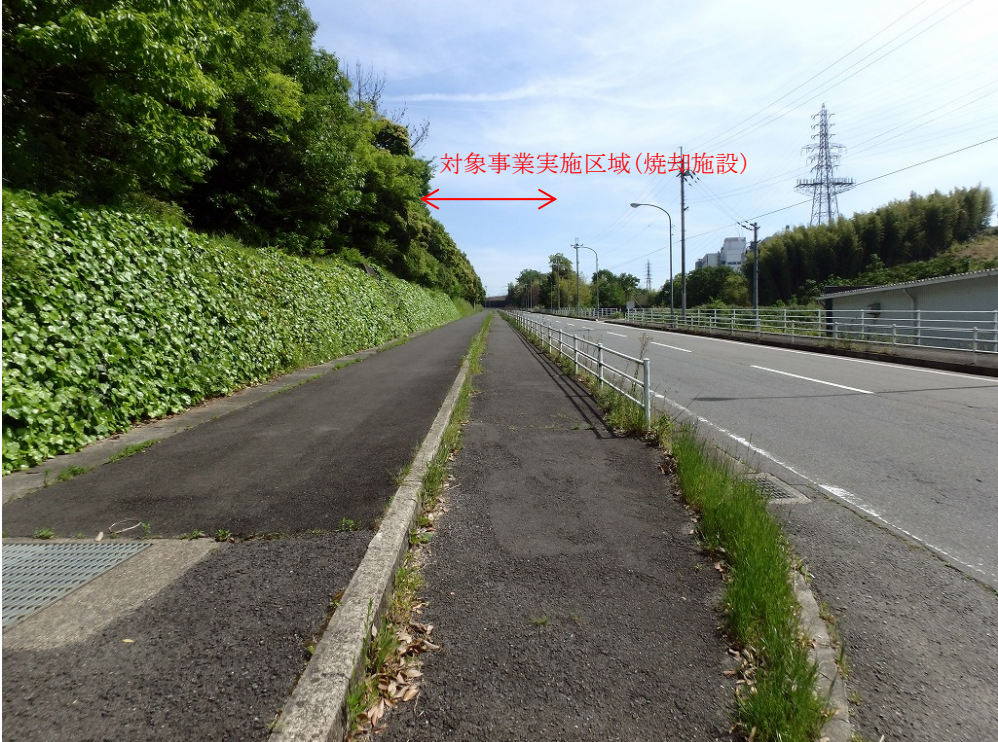
表 7.11-6(2) 眺望点2 (市道611号豊田櫛本線) における眺望景観の変化の程度 (春季)

<p style="writing-mode: vertical-rl;">現況写真</p>

<p style="writing-mode: vertical-rl;">フォトモンタージュ</p>	 
<p style="writing-mode: vertical-rl;">変化の程度</p>	<p>正面に焼却施設の一部が出現するが、眺望景観における存在は大きくなく、現状の主にアスファルト舗装、左側の法面植栽、上部右側の空、道路右側の沿道施設と植栽で構成される眺望景観は事業実施後も継続することから、眺望景観の変化は小さいと予測する。</p>

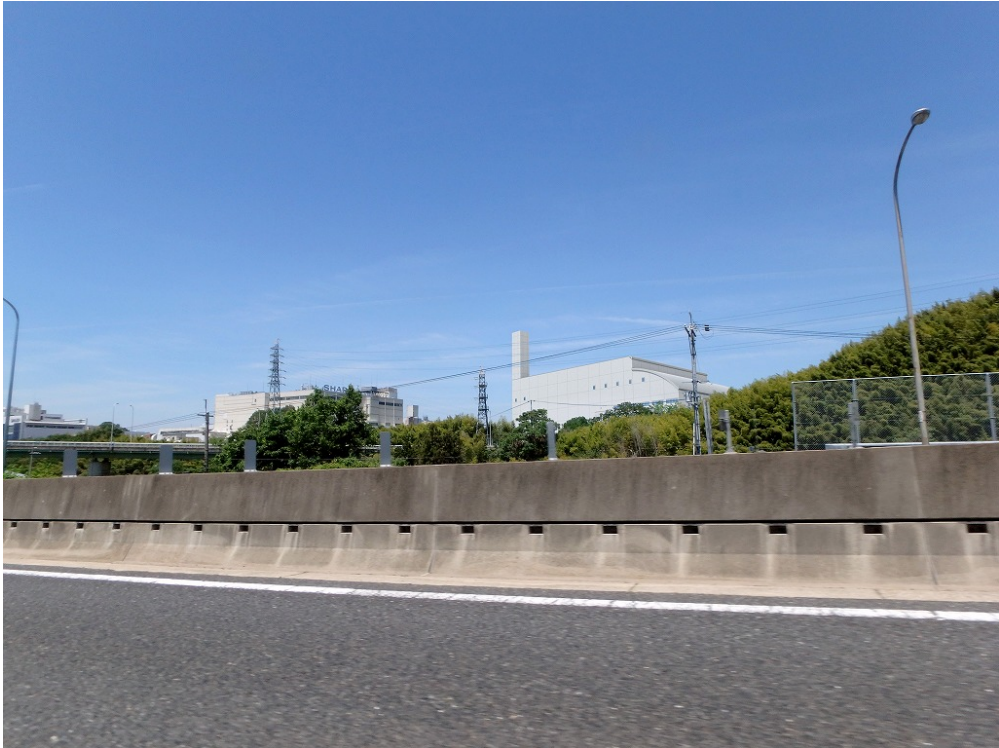
表 7.11-6(9) 眺望点9 (名阪国道) における眺望景観の変化の程度 (春季)

現況写真	 
フォトモンタージュ

変化の程度	<p>名阪国道沿い樹林地の背後に、対象事業実施区域西側の既存民間工場とほぼ同等規模の焼却施設が、既存民間工場と近接する状況で出現するが、景観要素としては近接する既存民間工場と一体的に認識されることもあり、景観の大半が空と名阪国道の中央分離帯で構成される眺望景観においてその存在は大きくないことから、眺望景観の変化は小さいと予測する。</p>

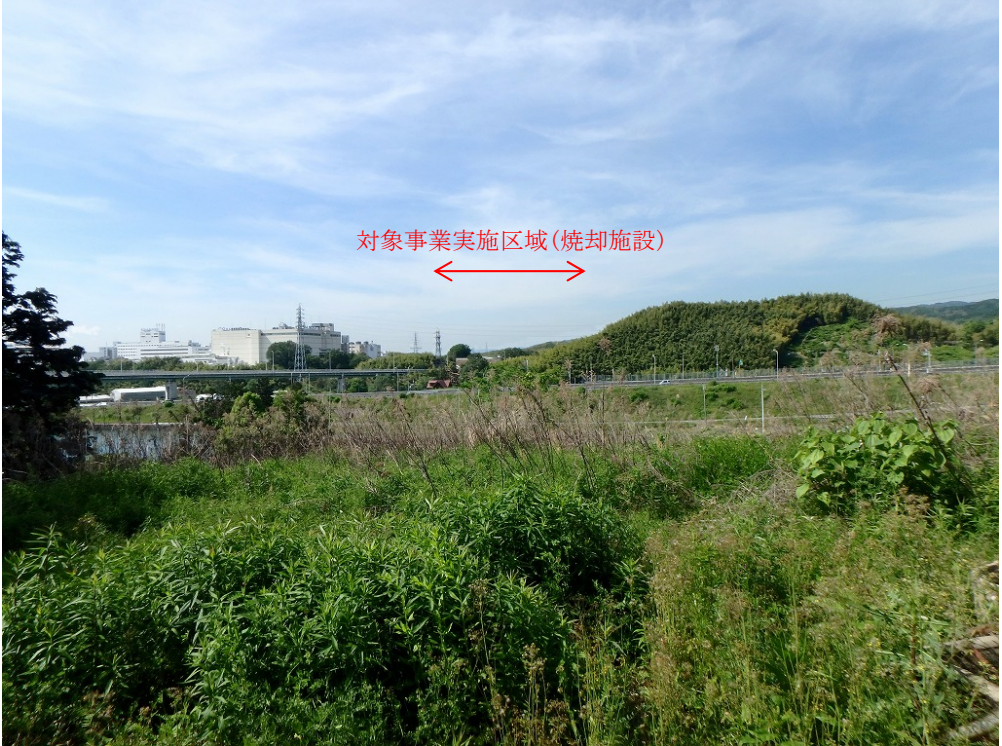
表 7.11-6(10) 眺望点10 (ハイキングコース) における眺望景観の変化の程度 (春季)

<p>現況写真</p>

<p>変化の程度</p>	<p>名阪国道の上部に、対象事業実施区域西側の既存民間工場とほぼ同等規模の焼却施設が、既存民間工場と近接する状況で出現するが、景観要素としては近接する既存民間工場と一体的に認識されることもあり、景観の大半が空と草地(緑)を主体に構成される眺望景観においてその存在は大きくない。また、景観資源の大和青垣国定公園の山並への眺望は確保されることから、眺望景観の変化は小さいと予測する。</p>

調査地点	春季（平成30年5月11日撮影）	夏季（平成30年8月18日撮影）	秋季（平成30年11月20日撮影）	冬季（平成31年1月19日撮影）
地点10 ハイクینگコース				
<p>【眺望景観（焼却施設方向）の状況】 ほぼ中央にある名阪国道より手前の草地と背後の空に挟まれる形で、左側に白川大橋と対象事業実施区域西側の民間工場が、右端に景観資源の大和青垣国定公園がわずかに確認できる。</p>				
地点11 平司池北側				
<p>【眺望景観（対象事業実施区域方向）の状況】 景観の大半を占める空と田園に挟まれ、景観資源の大和青垣国定公園の山並を背景とした市街地が線状に確認できる眺望景観である。また、景観資源の和爾下神社の森がわずかに確認できる</p>
